## **АНАЛИЗ ПРИЧИН РАЗРУШЕНИЯ ЭЛЕМЕНТОВ СИСТЕМ ВОДО- И ГАЗОСНАБЖЕНИЯ**

## **ANALYSIS OF CAUSES OF FAILURE OF THE SYSTEM ELEMENTS OF THE WATER AND GAS SUPPLY**

В данной работе проведен анализ причин квазистатического разрушения отливки корпуса фильтра для очистки природного газа, а также механизмы эксплуатационного разрушения шарового крана системы водоснабжения.

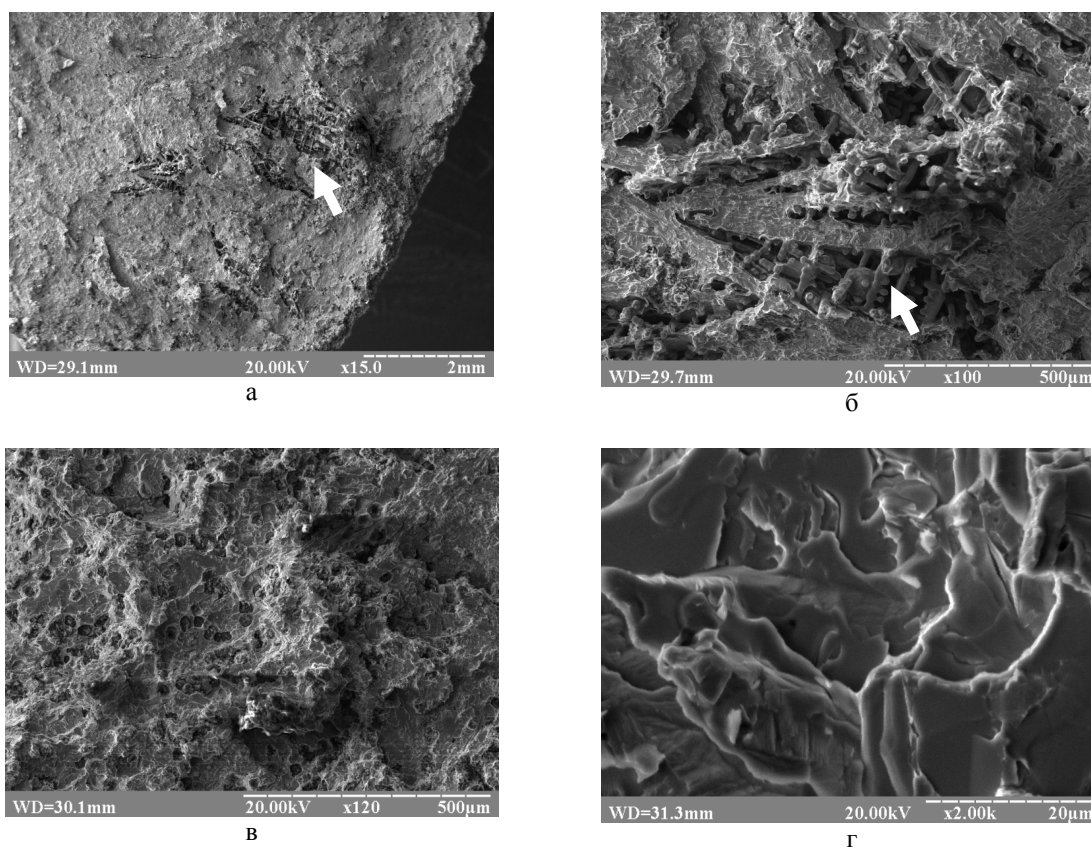
На основании данных макроанализа установлено, что поверхность макроразрушения имеет хрупкое мелкозернистое строение, крупные рубцы и вторичные трещины не обнаружены. Подобный механизм является типичным для разрушения чугунов. Выявлен ряд расслоений металла длиной 2,0...2,5 мм, что являются металлургическими дефектами (рис. 2 а, б).

Таким образом, вероятной причиной разрушения детали является трещина, которая распространилась из дефекта литейного происхождения. Наличие вторичных металлургических дефектов послужило дополнительным фактором быстрого старта трещины.

Рисунок 2. Микромеханизмы разрушения корпуса газового фильтра: а,б – макротрещина (позн. стрелкой); в – включения графита; г - фасетки скола

Одной из причин хрупкого строения излома материала является его структурная неоднородность. Причиной повышенной чувствительности материала к зарождению макротрещины является наличие в нем крупных скоплений графитовых включений (рис. 2 в). На поверхности излома наблюдали колонии крупных включений, окруженные участками микропластичного разрушения.

При больших увеличениях (до 2000 раз) видно, что разрушение материала произошло по механизму микроскола. Основной составляющей излома являются фасетки скола, средний размер которых составляет 20 мкм, (рис. 2 г). При этом на поверхности разрушения не выявлено вторичных микротрещин. Все фасетки имеют одинаковую ориентацию, направление речевого узора также имеет упорядоченный характер.

При этом необходимо отметить неравномерное распределение вторичных и избыточных фаз по сечению отливки корпуса фильтра, что повышает склонность материала к холодному трещинообразованию и снижает его работоспособность в условиях ударного и длительного циклического нагружения. В исследуемом материале выявлено ряд усадочных раковин и пор, а также локальную зональную и дендритную ликвации. Повышения технологичности и качества литья корпусов фильтров может быть достигнуто при уменьшении суммарного содержания остаточных примесей серы и фосфора, что позволит улучшить литейные свойства чугуна, в том числе жидкотекучесть.

**Выводы.** Для получения более высоких физико-механических, технологических и служебных характеристик литых корпусов фильтров из высокопрочного чугуна ВЧ-450 необходимо проведение мероприятий по нормированию соотношений вводимых микролегирующих и модифицирующих добавок, а также технологического процесса литья. Кроме того, необходим контроль чистоты металла по остаточным примесям, что позволит уменьшить негативное влияние этих факторов на процессы структурообразования и формирование технологических свойств литого чугуна.

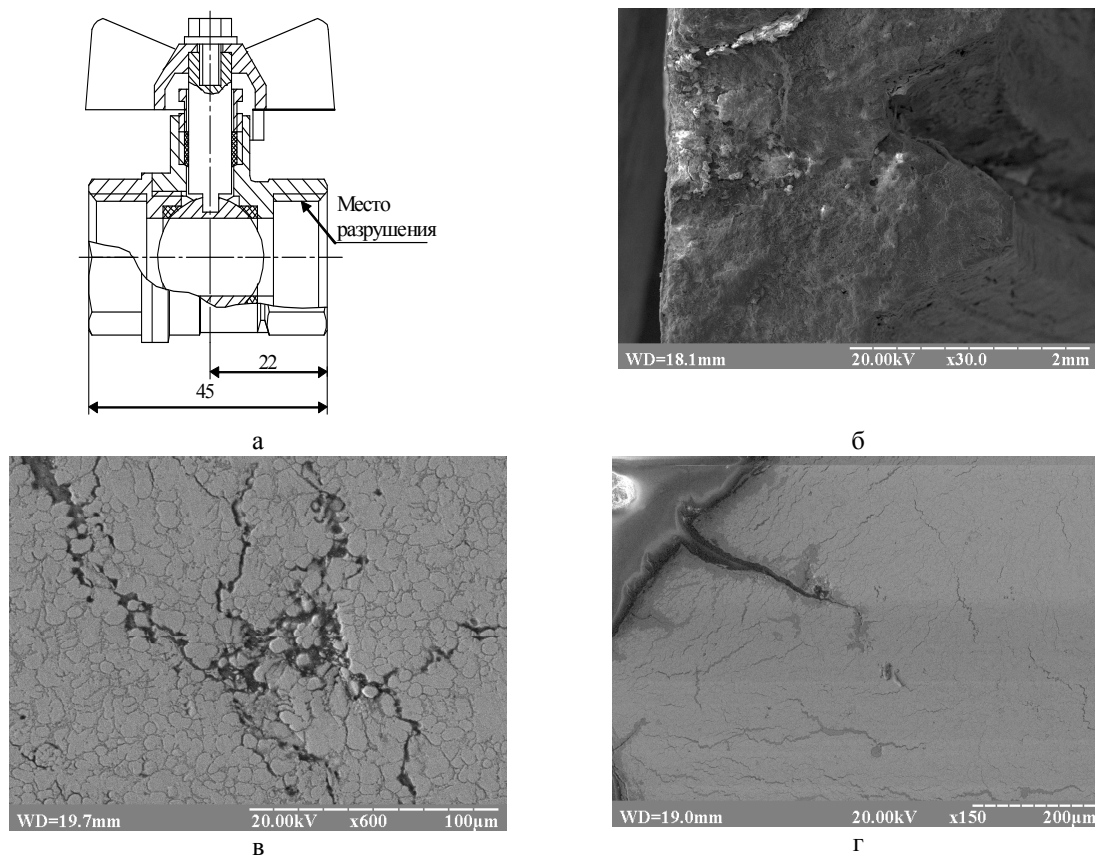
**Шаровой кран.** Исследовали причины эксплуатационного разрушения крана после 7 лет использования в системе водоснабжения, (рис. 3 а). Разрушение произошло вследствие обрыва витка резьбы. Материал крана – латунь водопроводная CW 617N (ЛС 59-1), состав: медь – 58%, цинк – 40%, свинец – 2%. Кран был установлен в механической системе «шаровой кран+фильтр+счетчик расхода воды». Наличие касательной нагрузки на витке резьбы обусловило возникновение растягивающих напряжений в зоне разрушения. Величина этой зоны, а также главного нормального напряжения в ней, зависят от величины усилия затяжки и типа посадки детали. Это обстоятельство дает основания полагать, что в некоторых случаях локальные напряжения в этой зоне превышали допустимые значения для исследуемого материала.

Рисунок 3. Схема шарового крана (а) и механизмы его макро- и микроразрушения (б-г)

Наличие на поверхности излома исследованного образца слоя ржавчины, (рис. 3б). свидетельствует о длительном присутствии дефекта в резьбовом соединении. Очевидно, при затяжке в материале образовались микротрещины, которые развились вследствие действия растягивающих напряжений.

Фрактографические исследования поверхности разрушения показали, что обнаруженные ранее опасные очаги растрескивания в растянутых витках резьбы не были локализованы пластическим течением материала, более того, возникла сетка вторичных дефектов, что в дальнейшем способствовало подрастанию трещины и хрупкому разрушению детали, (рис. 3 в).

На рис. 3г показана типичная трещина, выявленная в вершине одного из витков резьбы. По нашему мнению, трещина зародилась вследствие деформаций материала по схеме «сдвиг+растяжение». При этом значительную роль играли остаточные напряжения, обусловленные начальным усилием затяжки резьбы. Микроанализ профиля резьбы крана показал, что на различных участках резьбы присутствуют микроповреждения и локальные микротрещины.

Таким образом, в данном случае причиной разрушения крана послужили нарушения технологии его установки, что привело к зарождению микротрещин и последующему квазистатическому разрушению резьбового элемента конструкции.

Причиной разрушения шарового крана системы водоснабжения является нарушение правил его эксплуатации, многократная затяжка резьбового соединения. Несколько повторных затяжек резьбового соединения привели – к возникновению микроперекосов и как следствие к пластическому деформированию материала около резьбы и зарождению микротрещин, одна из которых явилась причиной разрушения шарового крана.
