Філіпчук О. О. - ст. гр. ТЗ-08-1

Івано-Франківський національний технічний університет нафти і газу

ДОСЛІДЖЕННЯ ДЕГРАДАЦІЇ СТРУКТУРИ МЕТАЛУ ГАЗОПРОВОДУ ПІСЛЯ ДОВГОТРИВАЛОЇ ЕКСПЛУАТАЦІЇ

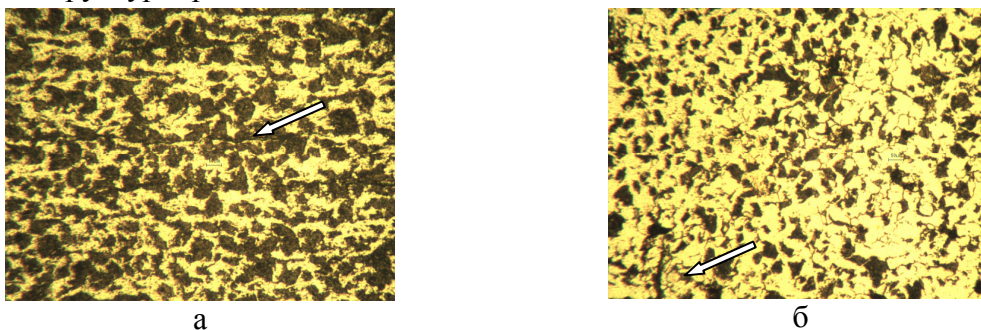
Виявили, що мікроструктура металу труби - ферито-перлітна. Шліфам вирізаним в осьовому напрямку притаманна яскраво виражена смугастість ферито-перлітної структури, рис. 1а.

Рис. 1. Мікроструктура газопроводу після 40-ка років експлуатації ($\times 400$): а – у осьовому напрямку; б – у радіальному напрямку

На зовнішній поверхні труби виявлено низку тріщиноподібних розшарувань, орієнтованих переважно у повздовжньому напрямку рис. 1а. Мікроаналізом встановлено, що тріщина поширювалась міжкристалітно, із окремими розгалуженнями. Крім «великих» тріщин, виявлено низку мікротріщин на межах зерен. Очевидно, тріщини зароджувались на межах зерен, а поширювались під дією напружень. Також виявлено тріщиноподібний дефект у фрагменті вирізаному з труби у радіальному напрямку рис. 1б. Поява таких пошкоджень зумовлена перенапруженнями дослідженої ділянки під час експлуатації газопроводу.
