О. О. Данилюк; Д. А. Давидяк; А. А. Мазур; Т. А. Шалай

(Тернопільський національний технічний університет імені Івана Пулюя, Україна)

ДОСЛІДЖЕННЯ РОБОТОЗДАТНОСТІ ДИЗЕЛЬНИХ ФОРСУНОК ФІРМИ BOSCH

THE PERFORMANCE RESEARCH OF BOSCH DIESEL NOZZLES

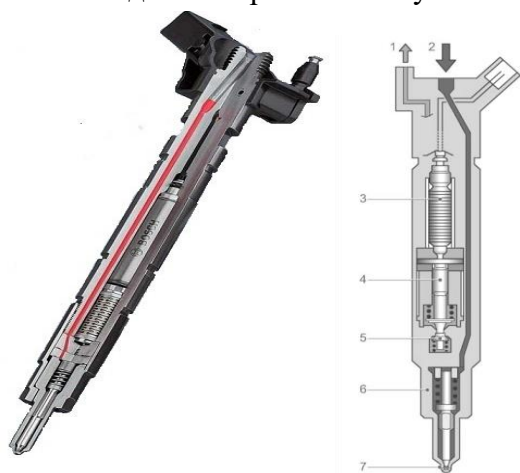
Рисунок 1. Конструкція форсунки з п'єзоелектричним приводом фірми Bosch: 1 - лінія зливу палива; 2 - лінія подачі палива; 3 - модуль п'єзоелектричного приводу; 4 - гідравлічний компенсатор; 5 - клапан керування; 6 - розпилювач; 7 – сопло

камеру згорання паливної суміші та її розпилення. У свою чергу привод включає власне п'єзоелемент, гідравлічний компенсатор, і клапан керування. Огляд деталей розпилювача показав, що найбільше зношується поверхня запірного кута голки розпилювача. Напрямна поверхня голки зношується більше з нижньої сторони. Величина зносу складає 0,001...0,005 мм. У результаті такого зносу циліндрична поверхня набуває конічної форми. Поверхня запірного конуса голки зношується нерівномірно: більше (0,07...0,08 мм) – у середній частині, менше (0,055...0,06 мм) – у нижній частині. Експерименти показали, що забрудненість форсунок може призвести до збільшення часу запалювання пального, нерівномірного розподілу пального у циліндрах та зниження ефективності горіння. Для подальшого забезпечення надійної роботи автомобіля рекомендується проводити регулярну діагностику форсунок, зокрема в регіонах із низькою якістю пального. Якщо виявлено забрудненість форсунок, рекомендується їх промивання або заміна.
