Тесля В.- ст. гр. МТм-51

Тернопільський національний технічний університет імені Івана Пулюя

ОСОБЛИВОСТІ ЗНОШУВАННЯ ШИЙОК КОЛІНЧАСТИХ ВАЛІВ В ПРОЦЕСІ ЕКСПЛУАТАЦІЇ

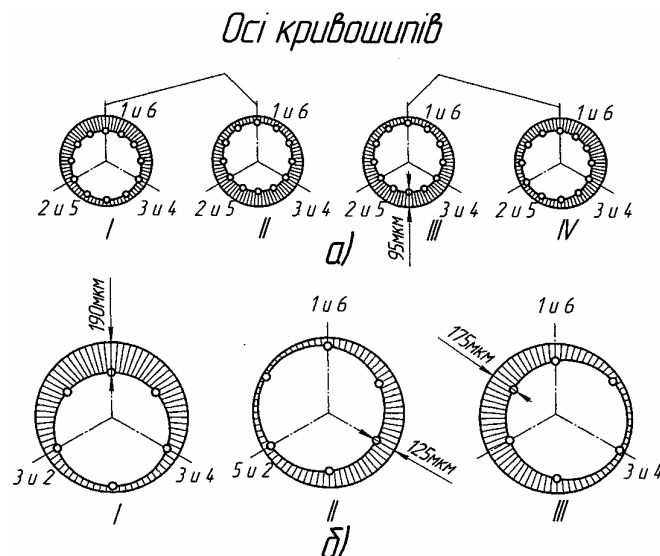
Рисунок 1 – Характер зносу корінних шийок колінчастих валів двигунів:

В процесі експлуатації шийки колінчастого валу зношуються з втратою геометричної форми. За даними дослідження характер зміни розмірів і геометричної форми корінних шийок колінчастих валів автомобільних двигунів ЗИЛ - 131 і 5М, свідчить, що на корінних і шатунних шийках з'являється овальність до 190 мкм і значний зсув осі. Аналогічним чином зношуються і шийки компресорів (рис.1 а, б;).

а) ЗИЛ –131; пробіг 56 тис км.;

I – передня; – II, III - середні і IV – задня шийка;

б) 5М; I – перша; II – четверта;

III – друга і шоста шийка;
