**П. Ясній¹, докт. техн. наук; П. Марущак¹, канд. техн. наук;
Д. Баран¹; В. Шишкін², канд. техн. наук**

ДЕГРАДАЦІЯ ПОВЕРХНІ РОЛИКА МБЛЗ ПІД ЧАС ЕКСПЛУАТАЦІЇ

¹Тернопільський державний технічний університет імені Івана Пулюя
²Приазовський державний технічний університет

DEGRADATION OF CONTINUOUS CASTING MACHINE ROLL SURFACE DURING OPERATION

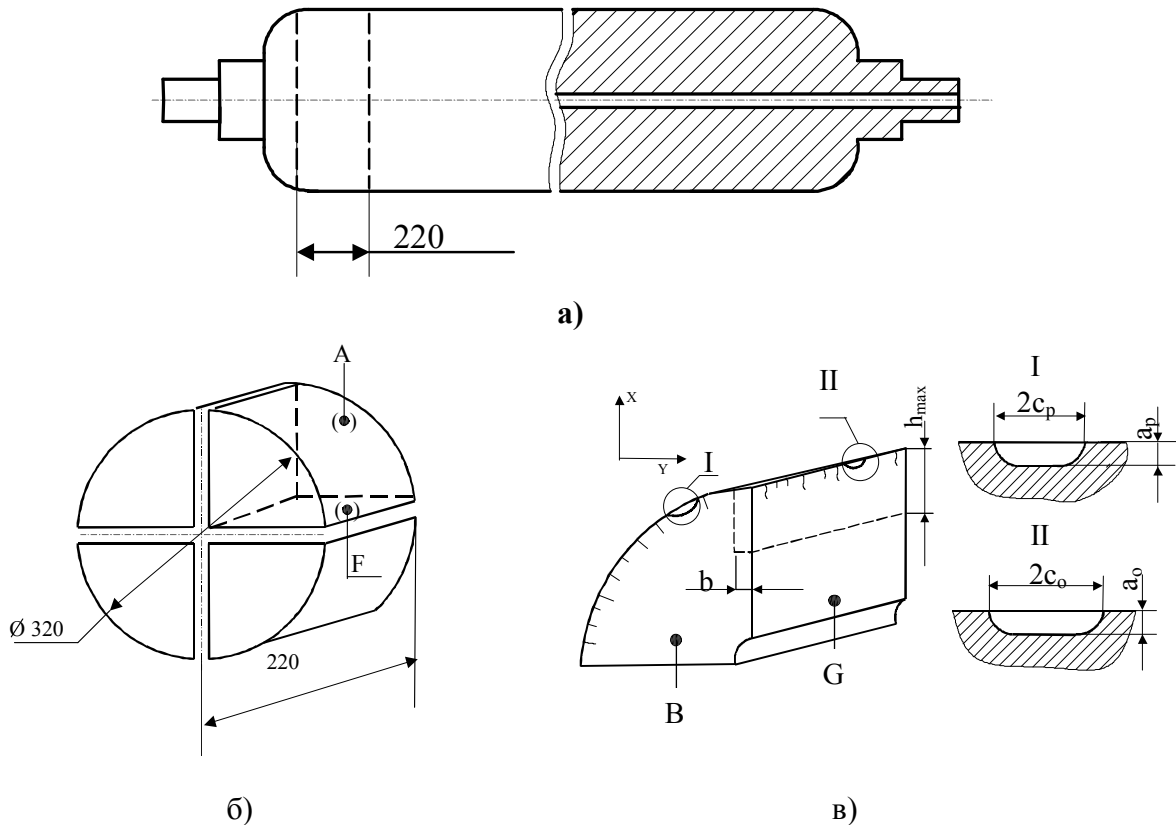
Вивчали глибину та поширений розподіл тріщин у ролику з діаметром робочої частини $D=320\text{ мм}$, що експлуатувався на горизонтальній ділянці МБЛЗ протягом 4500 плавок, без переточування, рис. 1.

Рисунок 1 - Схема вирізання фрагмента ролика МБЛЗ діаметром 320 мм – а; вирізання темплетів - б; досліджуваних поверхонь та тріщин - в.

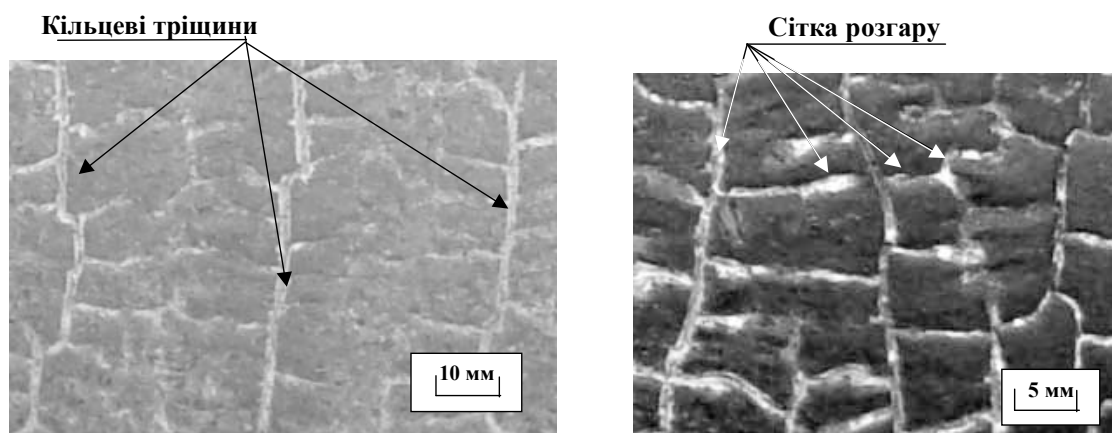
Методами макроаналізу поверхні темплетів, на поверхні ролика, виявлено магістральні кільцеві тріщини та сітка розгару (рис. 2 а,б). Тріщини в площині, що проходить через вісь зразка, мають форму півкола, що, на нашу думку, зумовлено їх розміщенням між сіткою радіальних тріщин. Очевидно, відбувалася релаксація напружень на їх краях, що сповільнювало їх поширення вздовж осі ролика.

Поверхня ролика покрита шаром окалини, що утворився внаслідок дії високих температур та контакту зі слябовою заготовкою (рис. 2). Відомо, що за тисячу годин експлуатації при 600 °С на сталі в повітряній атмосфері утворюється шар окалини не більше 0,09 мм [3].

Рисунок 2 - Фотографії поверхні ролика МБЛЗ діаметром 320 мм із типовими експлуатаційними пошкодженнями після 4500 плавок.

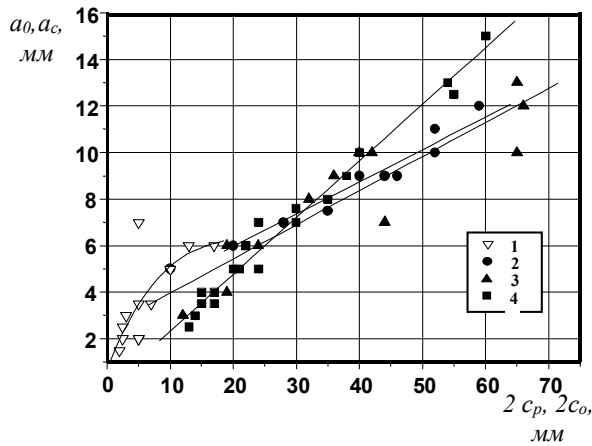
Дані, наведені на рис. 3,4 свідчать про те, що співвідношення між геометричними параметрами поверхневих тріщин, отримані у нашому дослідженні, та наведені в інших працях [1,2] задовільно корелюють між собою.

Рисунок 3 - Залежність глибини тріщини від її довжини на поверхні в осьовій площині -1 та площині, перпендикулярній до осі ролика - 2-4 (за даними [1] -2 і [2] -4 та виявлені - 3).

Тріщини, виявлені в площині, перпендикулярній до осі ролика, в 1,5...1,8 рази глибші за осьові. Коефіцієнт форми тріщини (відношення глибини тріщини до її довжини на поверхні) зменшується із збільшенням глибини тріщини (Рис.4). Зокрема,

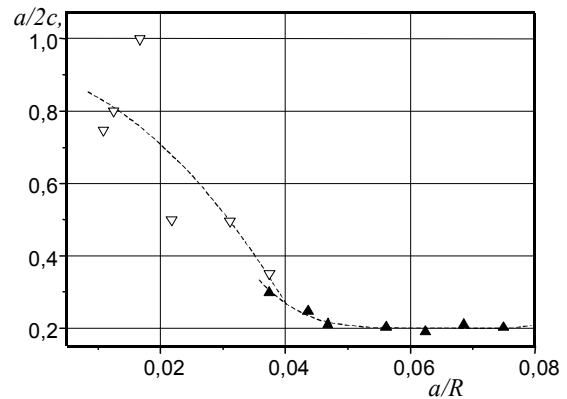
Рисунок 4 - Залежність коефіцієнта форми тріщини від відносної глибини (позначення див. рис.3).

для тріщин, які лежать в осьовій площині, з $\frac{a_o}{2C_o} = 0,8$ при глибині $a/R = 0,01$ до

$\frac{a_o}{2C_o} = 0,35$ при $a/R = 0,36$. Тріщини в площині, перпендикулярній до осі зразка, мають

форму, близьку до напівеліптичної, зокрема, при $a/R = 0,037$ коефіцієнт форми тріщини $\frac{a_p}{2C_p} = 0,3$. Зазначимо, що при $a/R \geq 0,05$ коефіцієнт форми тріщин, перпендикулярних

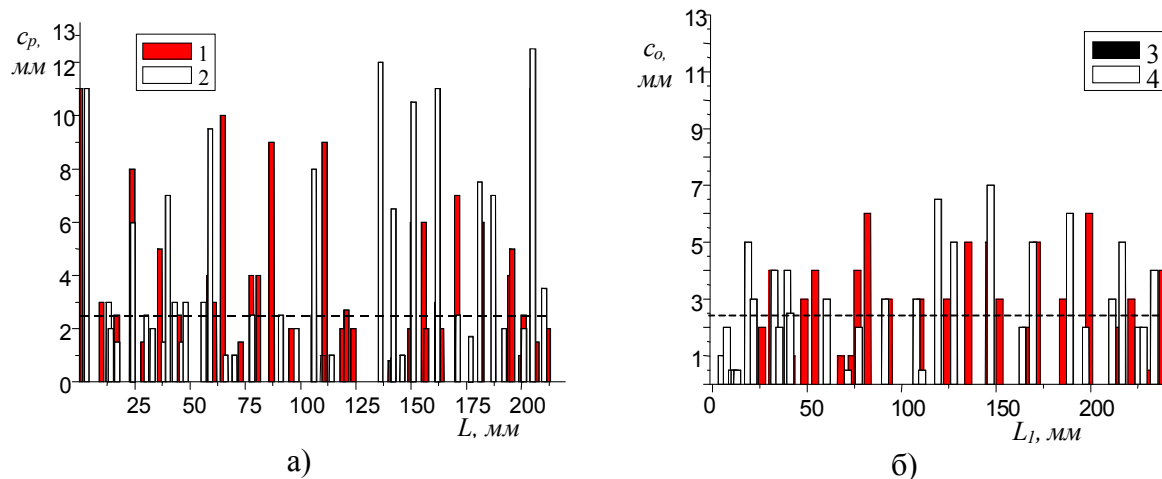
Також при зовнішньому огляді ролика виявлені окремі кільцеві тріщини - це об'єднані еліптичні тріщини. На робочій поверхні ролика виявлено переривчасті радіальні тріщини, глибиною $a_p = 8-12$ мм, та сітку розгару. Радіальні тріщини являють собою розриви металу і розміщені нормально до поверхні ролика із кроком 20-25 мм. Причиною їх виникнення є осьові температурні напруження (в напрямку повздовжньої осі ролика).

Другими за величиною є колові напруження, що приводять до виникнення та росту осьових тріщин, паралельних твірній ролика, глибина яких в 2...2, 5 рази менша від радіальних. На рис. 4 побудована топологічна схема розміщення тріщин в осьовому та радіальному напрямках по довжині темплета L (L_1).

Рисунок 5 - Топологія розташування тріщин різної глибини на поверхні темплетів в осьовій площині 1-F, G-(а) та в площині, перпендикулярній до осі ролика 2-А, В - (б) (позначення див. рис.1 б,в).

На основі аналізу (Рис.5) поверхневі тріщини за відносною кількістю умовно можна поділити на дві групи. Це тріщини глибиною до 2,5 мм, які за зовнішнім виглядом та довжиною можна ідентифікувати як сітку розгару [7], та тріщини глибиною > 2,5 мм або сітка “глибоких тріщин”.

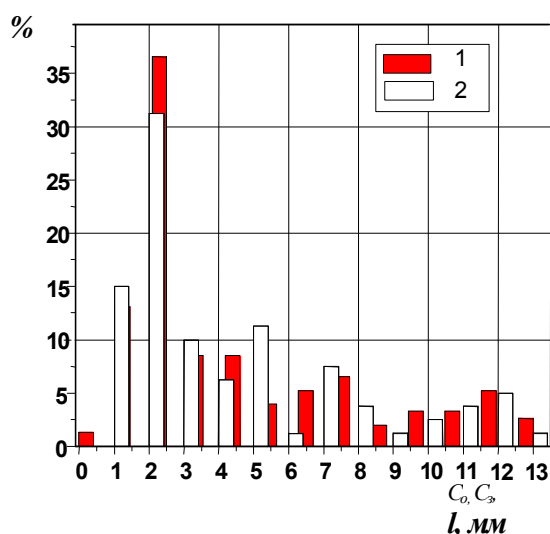
Питомий розподіл тріщин різної довжини в радіальному та осьовому напрямках наведено на рис. 6. Тріщини сітки розгару становлять близько 57% відсотків загальної кількості досліджених тріщин. З їх утворенням зменшуються поверхневі напруження ролика внаслідок збільшення вільної поверхні. Проте вони сприяють інтенсифікації процесу корозійного окиснення та наступного зношування робочої поверхні.

Рисунок 6 - Графік розподілу тріщин різної глибини (%), виявлених в на поверхні темплету в осьовій площині 1-F, G-(а) та в площині, перпендикулярній до осі ролика 2-А, В - (б) (позначення див. рис.1 б,в).

"Глибокі" тріщини довжиною більше 10 мм, становлять лише близько 10% загальної кількості виявлених тріщин. Глибина найдовшої з них в осьовій площині становить 13 мм. Поширюючись в тілі ролика, вони утворюють сітку тріщин, яка,

Проте, з іншого боку, такі тріщини є найбільш небезпечними, оскільки, поширюючись і об'єднуючись, вони утворюють кільцеві тріщини, які можуть привести до повного руйнування ролика.

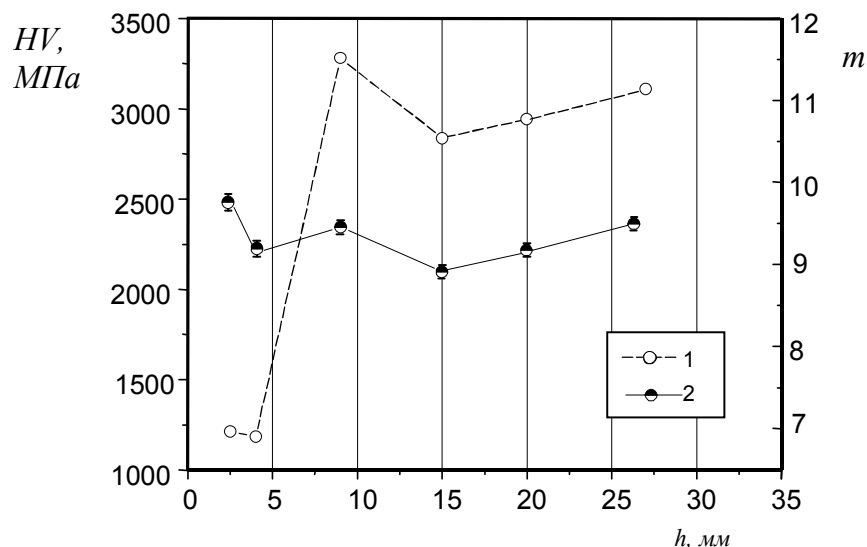
Максимальна мікротвердість 2500 МПа виявлена на поверхні ролика (рис.7). З віддаленням від поверхні мікротвердість зменшується до 2200...2350 МПа. Незначне підвищення мікротвердості у поверхневих шарах, очевидно, зумовлено з одного боку, технологічним процесом виготовлення ролика, з іншого - впливом експлуатаційних умов, зокрема, пружнопластичним деформуванням поверхневих шарів та зміною структури сталі, що полягає у розпаді перліту, перерозподілі карбідів вздовж феритних зерен.

Використання коефіцієнта гомогенності Вейбулла дозволяє виявити деградацію матеріалу. Зокрема, зниження значення коефіцієнта гомогенності до $m=6,9$ свідчить про те, що процес накопичення пошкоджень відбувався значно інтенсивніше в поверхневих шарах. Очевидно, відпуск на заключному етапі термообробки не приводить до утворення рівноважної структури, тому в процесі термовтоми можливий перерозподіл легуючих елементів та вуглецю в твердому розчині із розчиненням існуючих та виділенням нових карбідних фаз.

На відстані від поверхні $h=9...25$ мм $m=9,5...11,5$, що на 60...72 % вище, ніж в приповерхневій зоні, це свідчить про менше розсіювання мікротвердості та нижчу пошкоджуваність металу.

Рисунок 7 - Залежність коефіцієнта гомогенності (1) та мікротвердості (2) від віддалі в площині, перпендикулярній до осі ролика.
