Галина Кречковська д.т.н., с.досл.; Петро Соловей; Леся Свірська, к.т.н.; Іван Курнат, Олександра Студент, д.т.н., проф.

ЕКСПЛУАТАЦІЙНІ ПОШКОДЖЕННЯ ЕЛЕМЕНТІВ РОТОРІВ ПАРОВИХ ТУРБІН ВНАСЛІДОК КОНТАКТНОЇ ВТОМИ

OPERATIONAL DAMAGE TO STEAM TURBINE ROTOR ELEMENTS AS A RESULT OF CONTACT FATIGUE

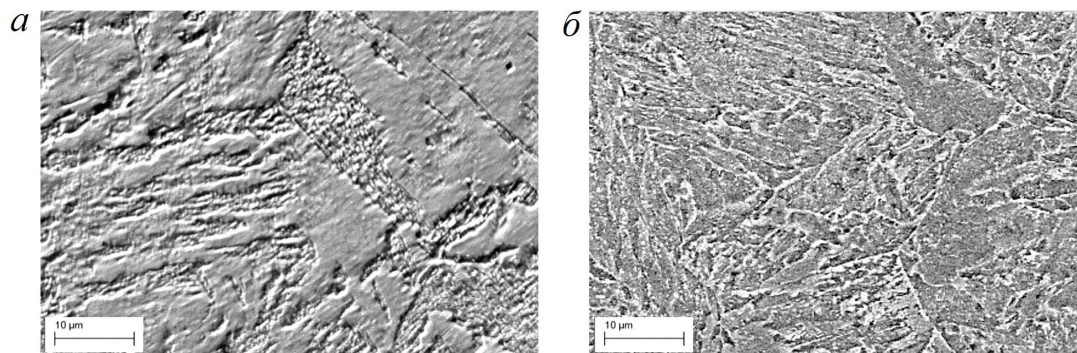
Експериментальні результати. *Структура експлуатованих сталей.* У структурі сталі 30ХНЗМ1ФА після меншої тривалості експлуатації виявили дрібні карбіди завбільшки до 0,5 мкм, які зберегли зв'язок з феритною матрицею, і лише найкрупніші з них частково відшарувались від неї (рис. 1а). Тоді як в триваліше експлуатованій сталі 34ХНЗМ ознаки втрати зв'язку карбідів з феритною матрицею у вигляді дрібних ямок на місці карбідів виявились істотніше, що свідчило про її інтенсивнішу деградацію на мікроструктурному рівні (рис. 1б). Попри те, що триваліше експлуатована сталь зберегла цілісність на макрорівні, вона практично втратила її на мікрорівні і перетворилася у матрицю з великою кількістю мікропорожнин (структура типу пемзи). Така тенденція накопичення пошкоджень, внаслідок втрати когезії між включеннями і матрицею, узгоджується з особливостями пошкоджень у металі шва теплотривкої сталі 15Х1М1Ф після тривалої експлуатації на парогоні ТЕС [2].

Рис. 1. Мікроструктура сталей 30ХНЗМ1ФА (а) та 34ХНЗМ (б) дисків роторів парових турбін після 14 та 35 років експлуатації, відповідно.

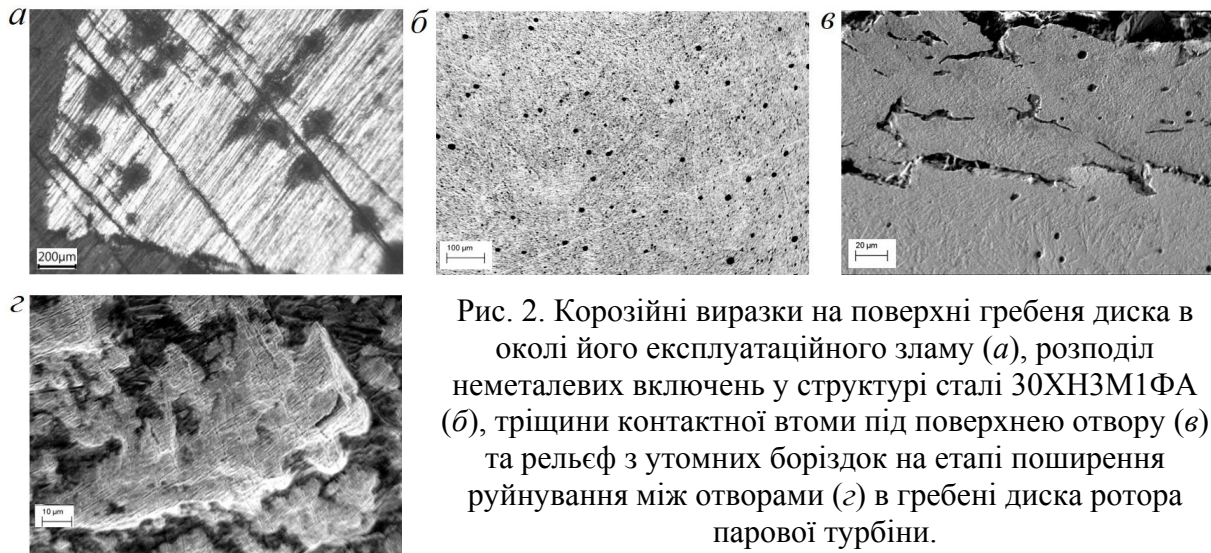
Причини руйнування дисків. Аналіз дефектів на поверхні гребеня диска зі сталі 30ХНЗМ1ФА в околі його зламу виявив велику кількість корозійних уражень (рис. 2а). Їх появу пов'язали з неприпустимо великою кількістю так званих корозійно-активних неметалевих включень у структурі сталі (рис. 2б), що спричинили неприйнятну для таких відповідальних елементів як диски роторів електрохімічну гетерогенність сталі. Мікрорентгенівський спектральний аналіз показав в складі цих включень алюмінати кальцію за різного співвідношення CaO та Al₂O₃ з додатками оксидів магнію і кремнію, оточених оболонкою з кальцій сульфїду, або сульфїду марганцю. Негативний вплив неметалевих включень чітко проявився в околі макротріщини від отвору під заклепку в гребені диска у вигляді густої мережі паралельних мікротріщин, спричинених контактною втомою (рис. 2в). Під діє високих контактних навантажень між поверхнею отворів в гребені диска і заклепками ці тріщини, розташовані на різній віддалі від поверхні отворів, зливалися шляхом руйнування перетинок до найближчих неметалевих включень у структурі сталі за механізмом зсуву. Перетворення однієї із цих тріщин на магістральну сприяло її переорієнтації на нормально орієнтовану стосовно поверхні отвору тріщини та її поширенню вже під дією циклічних навантажень розтягу з формуванням типового рельєфу з паралельних утомних борїздок (рис. 2г).

Рис. 2. Корозійні виразки на поверхні гребеня диска в околі його експлуатаційного зламу (а), розподіл неметалевих включень у структурі сталі 30ХНЗМ1ФА (б), тріщини контактної втоми під поверхнею отвору (в) та рельєф з утомних борїздок на етапі поширення руйнування між отворами (г) в гребені диска ротора парової турбіни.

Отже, попри відсутність очевидних структурних ознак деградації сталі 30ХНЗМ1ФА (відшарування карбїдів від матриці) та відповідність її механічних властивостей регламентним вимогам, диск ротора парової турбіни все ж дочасно зруйнувався (всього після 14 років експлуатації), що обумовлено несприятливим поєднанням низки чинників: структурного (неприпустимо висока густина корозійно-

активних неметалевих включень), активного технологічного середовища (взаємодія з яким сприяла формуванню мережі дефектів на включеннях), конструктивно невіддале рішення з'єднання хвостовиків робочих лопаток та диску (сприяло виникненню високих контактних навантажень між ними та зародженню мережі тріщин контактної втоми), та механічного (висока концентрація напружень сприяла утомному росту тріщин в перетинках між отворами для заклепок).

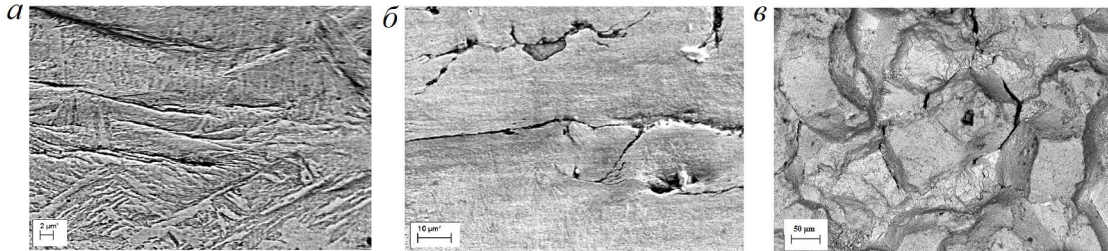
Аналізуючи причини руйнування диску ротора парової турбіни після 35 років експлуатації, в структурі сталі 34ХНЗМ не виявили надмірної кількості неметалевих включень, що убезпечило диск від дочасного формування мережі пошкоджень корозійно-механічного походження. Разом з тим, через порушення зазорів між Т-подібними хвостовиками лопаток та гребенем диску внаслідок тривалої експлуатації ротора, не вдалося уникнути значного наклепу під поверхневих шарів контактуючих елементів. Відповідні сліди пластичного деформування поверхневих шарів гребеня диску виявили в околі зони їх контакту з хвостовиками лопаток (рис. 3а). Це сприяло виникненню тріщин контактної втоми у підповерхневих прошарках гребеня диску (рис. 3б). Особливістю руйнування диску після тривалої експлуатації стало те, що ослаблення когезії карбідів з матрицею, відзначеного під час металографічних досліджень, спричинило, крім того, ослаблення когезії між суміжними зернами. Як наслідок, стало можливим поширення руйнування в диску за корозійно-втомним механізмом (практично шляхом міжзеренного руйнування, рис. 3в).

Рис. 3. Сліди пластичної деформації на поверхні гребеня диску зі сталі 34ХНЗМ в околі його експлуатаційного зламу після 35 років експлуатації в роторі парової турбіни (а), тріщини контактної втоми під зоною контакту гребеня диску та полички хвостовика лопатки (б) та корозійно-втомний рельєф експлуатаційного зламу гребеня диску на етапі поширення руйнування (в).
