## **МЕТАЛОГРАФІЧНІ ОСОБЛИВОСТІ ЗАКЛЕПКОВИХ З'ЄДНАНЬ ПАРОВОЇ ТУРБІНИ**

Анотація. Проаналізовано механічні властивості (ударну в'язкість, характеристики міцності та пластичності) заклепкових з'єднань парової турбіни ТЕС. Показано, що сумісний вплив напружень та технологічного середовища сприяв зародженню та поширенню в них втомних тріщин. Встановлено, що механічні характеристики сталей заклепкових з'єднань відповідали вимогам регламентованих документів, але все ж таки вони зруйнувалися. Причиною руйнування, ймовірно, була значна кількість неметалевих включень, які, як концентратори напружень, могли стати причиною руйнування заклепкових з'єднань.

## **METALLOGRAPHIC FEATURES OF RIVET JOINTS OF STEAM TURBINES**

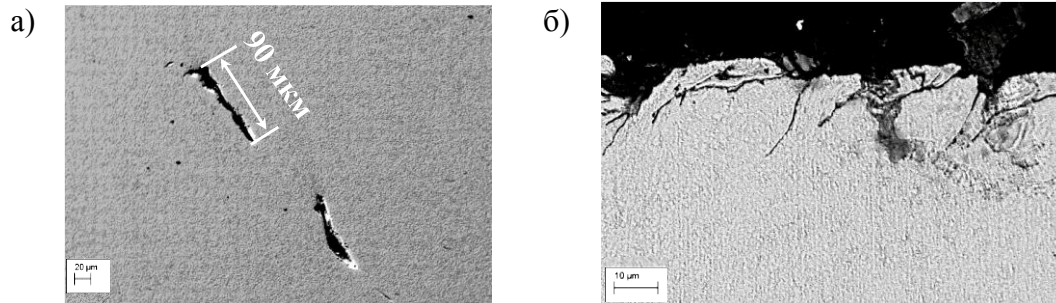
Рисунок 1. Мікроструктура сталі 25X1МФ заклепок (а) та морфологія розтріскування поверхневих шарів (б)

Металографічним аналізом виявлено, що структура сталі 25X1МФ заклепки є однорідною механічною сумішшю дрібнодисперсних (до 0,5 мкм) карбідів у фериті (структура типу троститу). Це типова структура сталі після термічної обробки шляхом гартування і високого відпуску. В структурі виявлено пошкодження досить великих розмірів від 65 до 90 мкм, причиною яких є корозійно-активні неметалеві включення (рис.1а). Вони інтенсифікують локальне анодне розчинення матриці навколо них та сприяють акумулюванню водню на міжфазних межах, з чим пов'язують схильність до корозійно-механічного руйнування. Ці включення є концентраторами напружень, і їх вміст у сталі заклепки є небезпечним, особливо біля поверхні, через потрапляння вологи в зону контакту заклепки з диском. Підповерхневі пошкодження у вигляді відшарувань, корозійні виразки як результат впливу робочого технологічного середовища сприятимуть зародженню і поширенню тріщин (рис.1б).

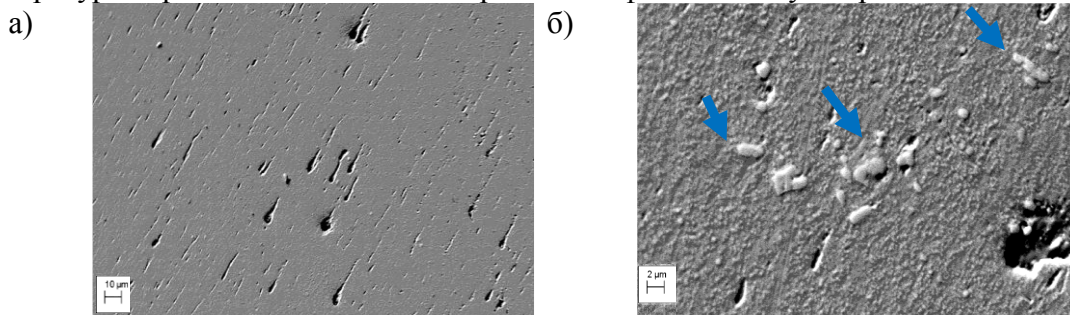
У мікроструктурі сталі 18X11МНФБ заклепок виявили також включення і мікрорентгенівським спектральним аналізом встановили, що це бориди ніобію (мас. %: 15.98 В, 1.71 Cr, 82.31 Nb). Зафіксовано значну кількість пошкоджень у вигляді пор, що є недопустимо для елементів, що працюють при високій температурі (рис. 2а). Також виявлено скупчення фаз на основі ніобію (рис.2б). Великі розміри цих виділень (довжина до 10 мкм) та специфічна форма (витягнені пластинки або навіть огранені геометричні фігури) створювали додаткову концентрацію напружень на мікрорівні, але, найголовніше, не виконували звичку покладену за легування ванадієм і ніобієм роль зв'язати вуглець в стійкі карбіди і запобігти збідненню твердого розчину на вміст у ньому хрому. Це могло сприяти виділенню карбідів, багатих на вміст у них хрому, вздовж меж зерен і кристалів мартенситу та погіршити їх роботоздатність за високої температури через послаблення меж зерен та міжфазних меж у матриці.

Рисунок 2. Включення боридів ніобію (а) і пошкодження від них (б) в сталі 18X11МНФБ.

Отже, негативним чинником впливу на роботоздатність заклепкових з'єднань є достатньо висока густина неметалевих включень в їх структурі. Підвищена корозійна активність за контакту з технологічним середовищем сприяла розчиненню матриці навколо них з формуванням розвиненої мережі структурних дефектів, які полегшували зародження та поширення тріщин. Враховуючи значну кількість включень у сталях, рекомендовано забезпечити вхідний металографічний контроль на наявність неметалевих включень у структурі, а також їх кількість та розміри.
