| Залежність вибору методів проведення оздоблювальних робіт від причин деформації будівель..... | 9 |
| 1. Дослідження впливу вологості та засоленості на експлуатаційний стан та на ремонтно-санаційні технології будівель та споруд..... | 19 |
| 2. Дослідження найбільш поширених руйнувань на обстежуваних об'єктах..... | 24 |
| 3. Аналіз реалізованих об'єктів з рекомендаціями щодо виконання ремонтно-санаційних робіт..... | 52 |

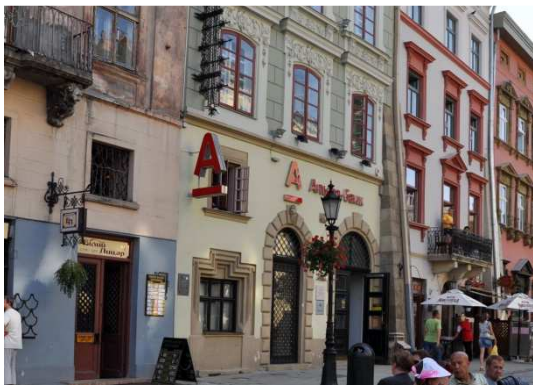
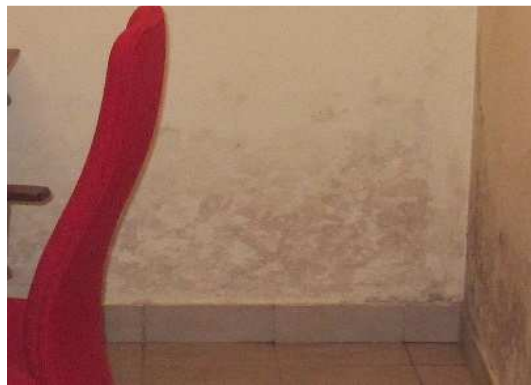
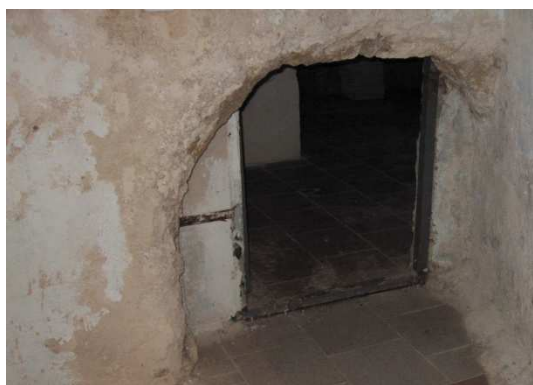
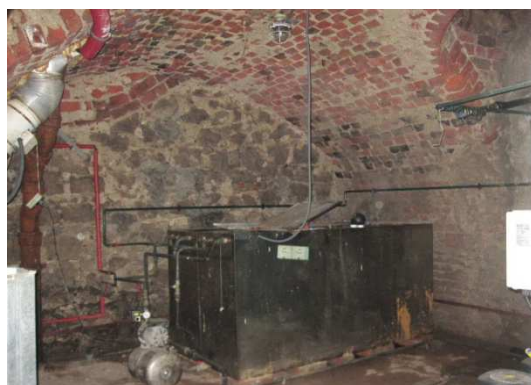
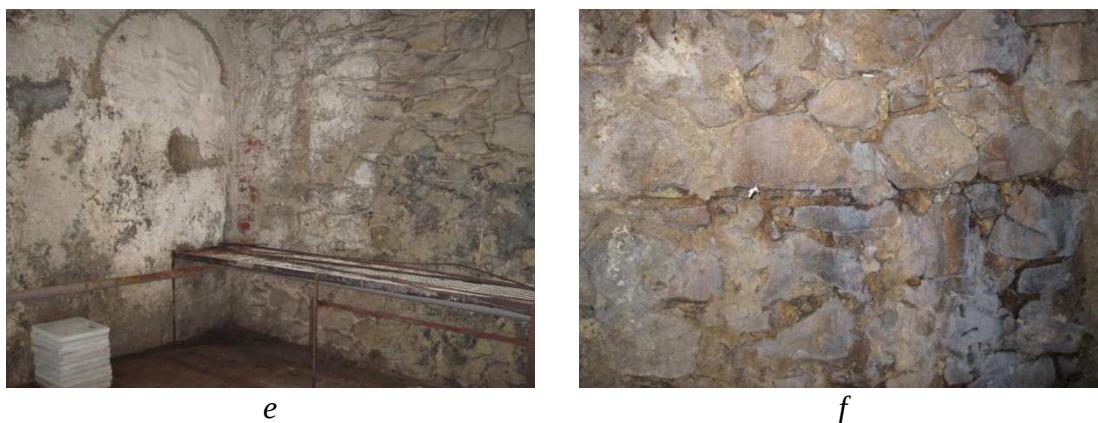
Рис. 2.1. Вигляд обстежуваних стін будівлі зсередини:

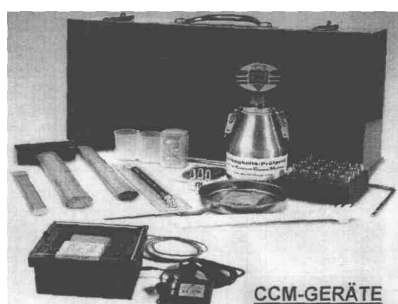
Рис. 2.2. Сучасний CCM-GERATE:  
*a* – загальний вигляд; *b* – шкала манометра

СМ-GERATE являє собою спорядження, що дає можливість замірювати вологість за допомогою хімічної реакції з використанням проб стінового матеріалу безпосередньо на об'єкті. Дані по заміру вологості представлені в табл.1.

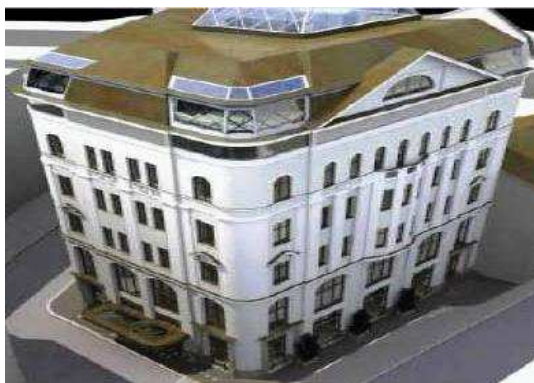
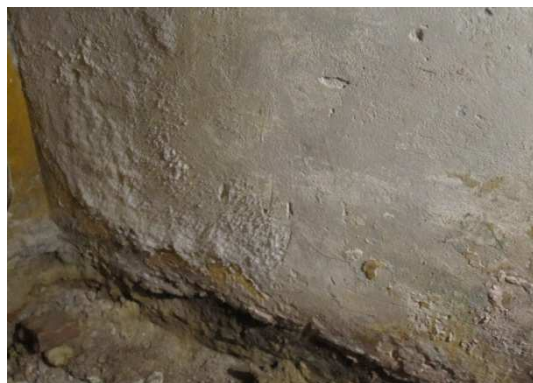
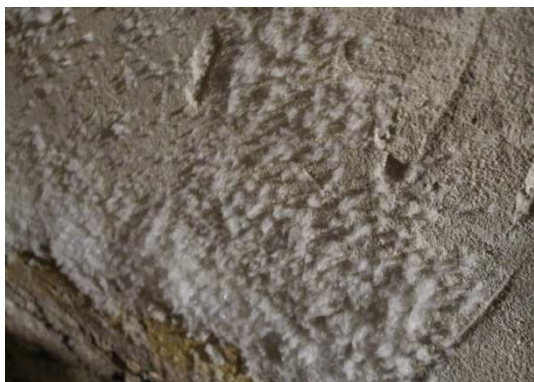
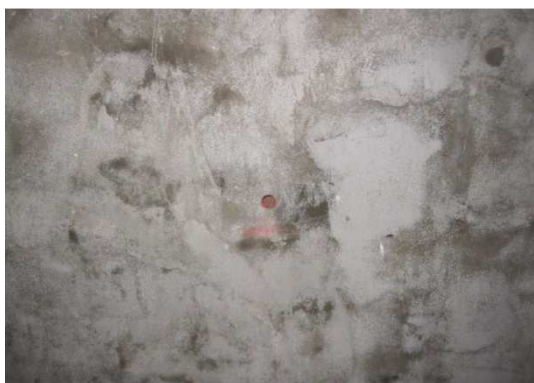
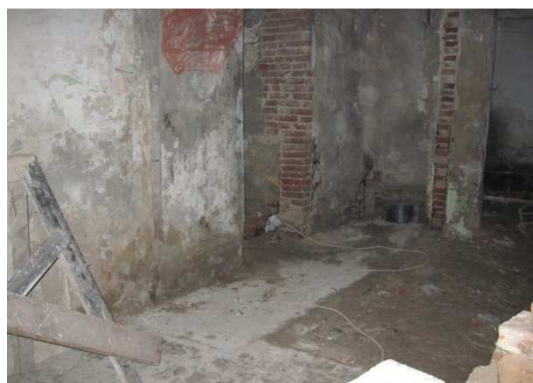
Рис. 2.5. Вигляд обстежуваних стін будівлі зсередини:  
*a* – загальний вигляд будівлі; *b, c* – поразення колоніями пліснявих грибів;  
*d, e* – забір проб із приземних ділянок стін; *f* – вигляд обстежуваних стін підвальних приміщень

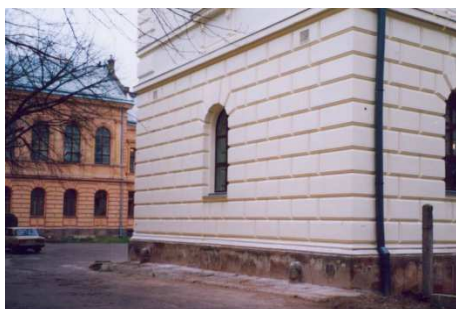
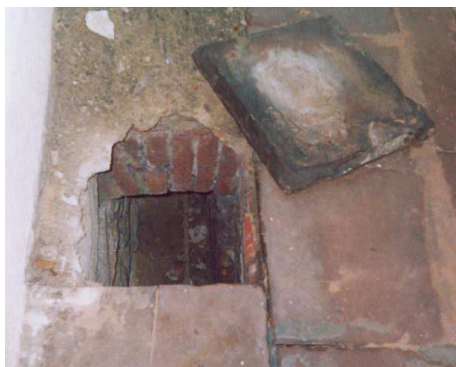
Рис. 2.8. Осушення стін (фундаментів) головного корпусу Львівської політехніки за допомогою зовнішніх вентиляційних екранів-тунелів:

Приклади екранів різних конструкцій наведені нижче, див. рис. 2.8, рис. 2.9

Подібні екрани, іноді їх називають вентиляційними галереями відкритого та закритого типу, спостерігаємо, наприклад: головний корпус НУ «Львівська політехніка», Обласна рада по вул. Винниченка, церква Андрія, ресторан «Прага», по вул. Гнатюка, універмаг «Львів» на пл. Ринок і т.д., див. рис. 2.8, рис. 2.9.

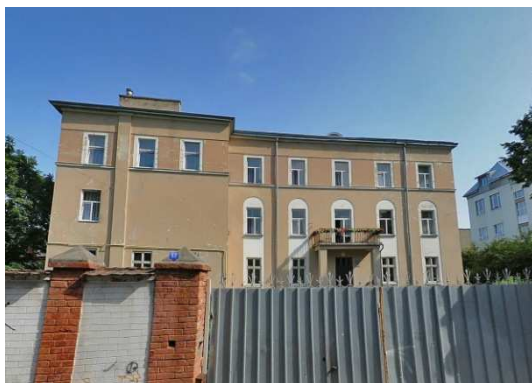
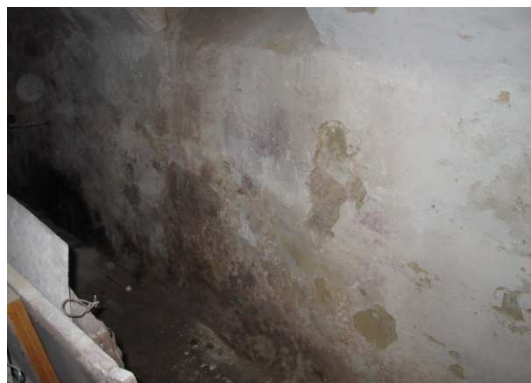
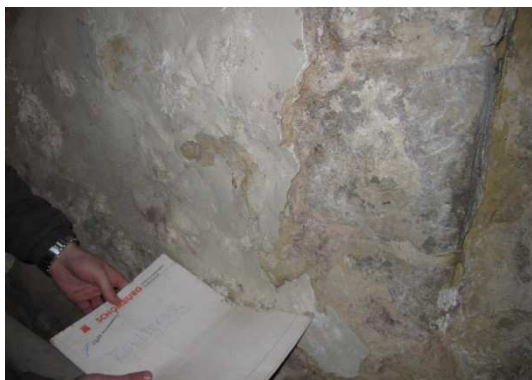
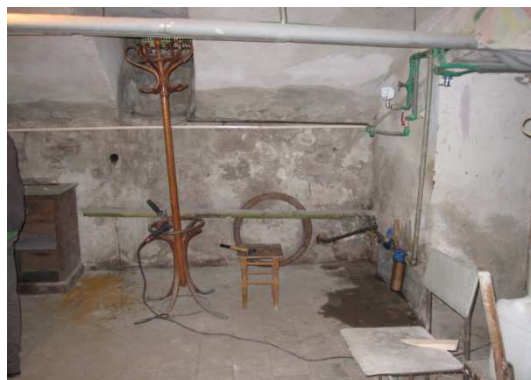
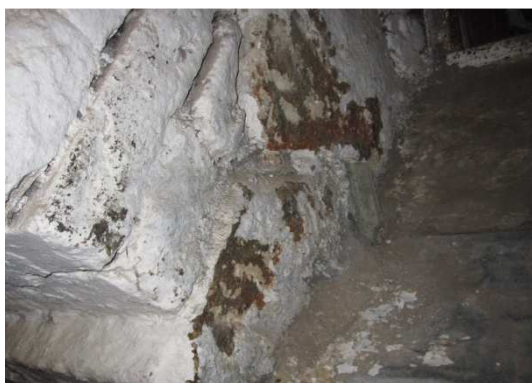
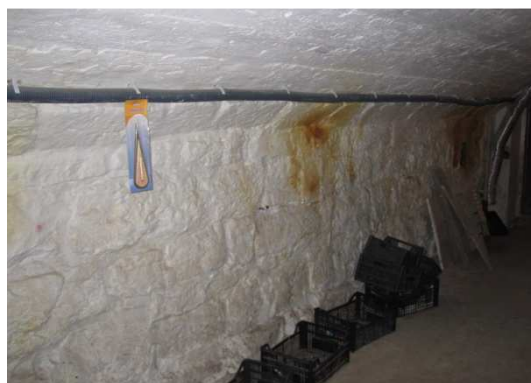
Загальний вигляд стін монастиря провінції Пресвятої Тройці Св. Василя і Макрини (сс. василиянки) представлений на фотографіях, див. рис. 2.11:

Рис. 2.11. Вигляд обстежуваних стін підвального приміщення монастир провінції Пресвятої Тройці Св. Василя і Макрини (сс. василянки) зі середини:  
*a* – загальний вигляд будівлі; *b* – заволодження стіни; *c* – забір проб на аналіз; руйнування (деструкція); *d, e* – поразення колоніями пліснявих грибів; *f* – капілярне підтягування води та руйнування зовнішньої поверхні кам'яного фундаменту та швів мурування

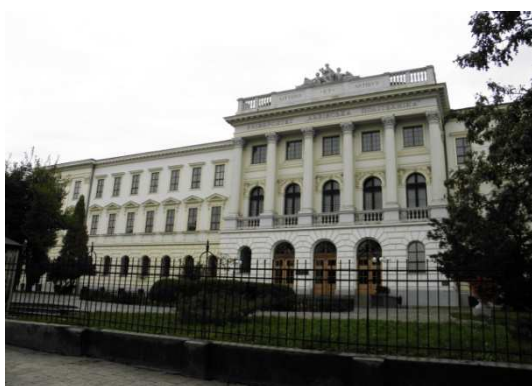
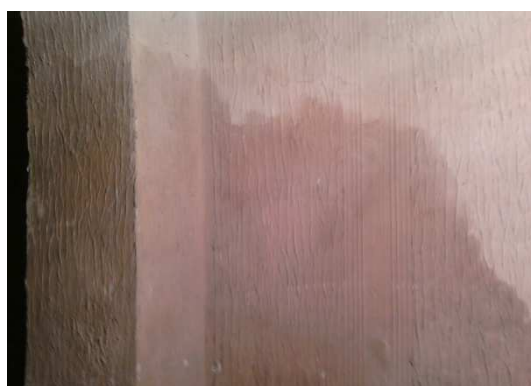
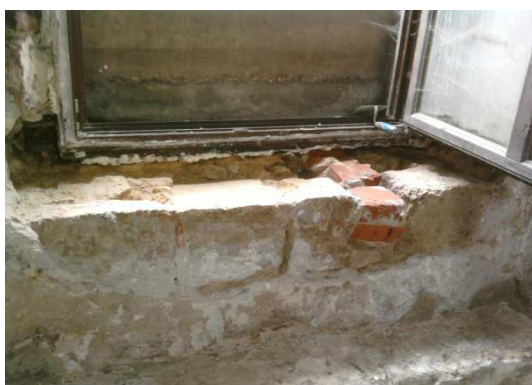
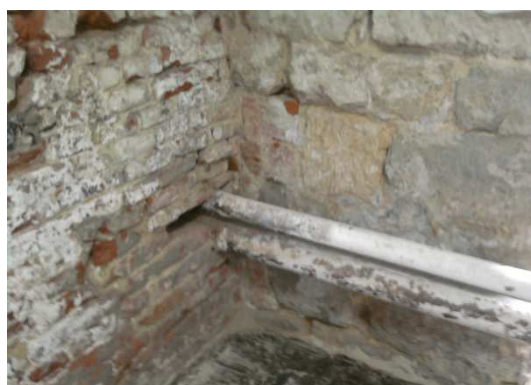
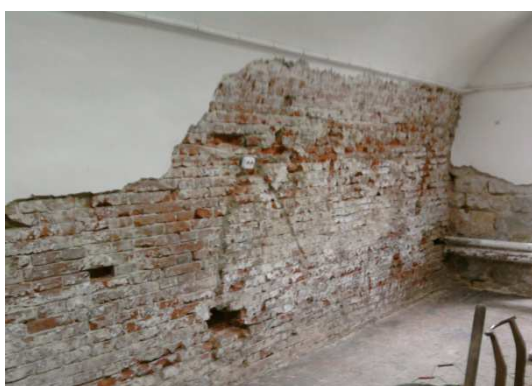
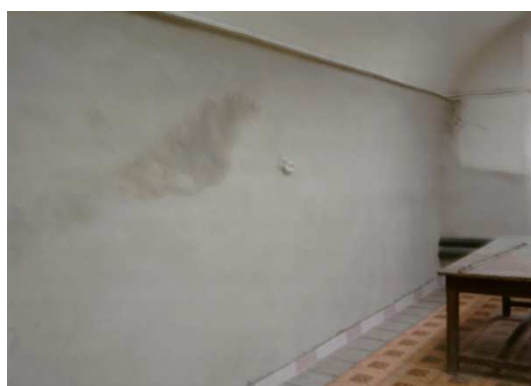
Рис. 2.14. Вигляд обстежуваних стін лабораторії головного корпусу НУ «ЛП»:  
*a* – загальний вигляд будівлі; *b* – заволоження стін лабораторії; *c, d, e* – збивання штукатурки з поверхонь стін; *f* – вигляд стіни після виконання ремонтно-санаційних робіт

В травня 2009 р. було проведено візуально-інструментальне обстеження стін підвального приміщення № 026 головного корпусу НУ «Львівська політехніка» на предмет визначення джерел замокання стін, а також встановлення ступеня поразення будівельними солями.

Загальний вигляд стін лабораторії № 026 головного корпусу НУ «Львівська політехніка» представлений на фотографіях, див. рис. 2.14:

Аналізуючи отримані результати проб на визначення кількісного вмісту аніонів хлору, сульфату та нітрату, див. табл. 7, які були взяті із шурфів стін лабораторії №026 ГК НУ “Львівська політехніка”, див. рис. 2.14 та порівнюючи їх з нормативними показниками WTA № 2-9-04/D спостерігаємо значне засолення (проба № 3) внутрішньої стіни, що межує з переходом. Такий ступінь засолення не дозволяє експлуатувати дане приміщення, так як в цьому випадку **не допускається присутність людей**. Рекомендується провести ремонтно-санаційні міроприємства з усуненням наявних солей застосовуючи спеціальну санаційну систему на основі реноваційних штукатурок на основі вапна типу Thermopal згідно вимог інструкції WTA № 2-9-04/D.

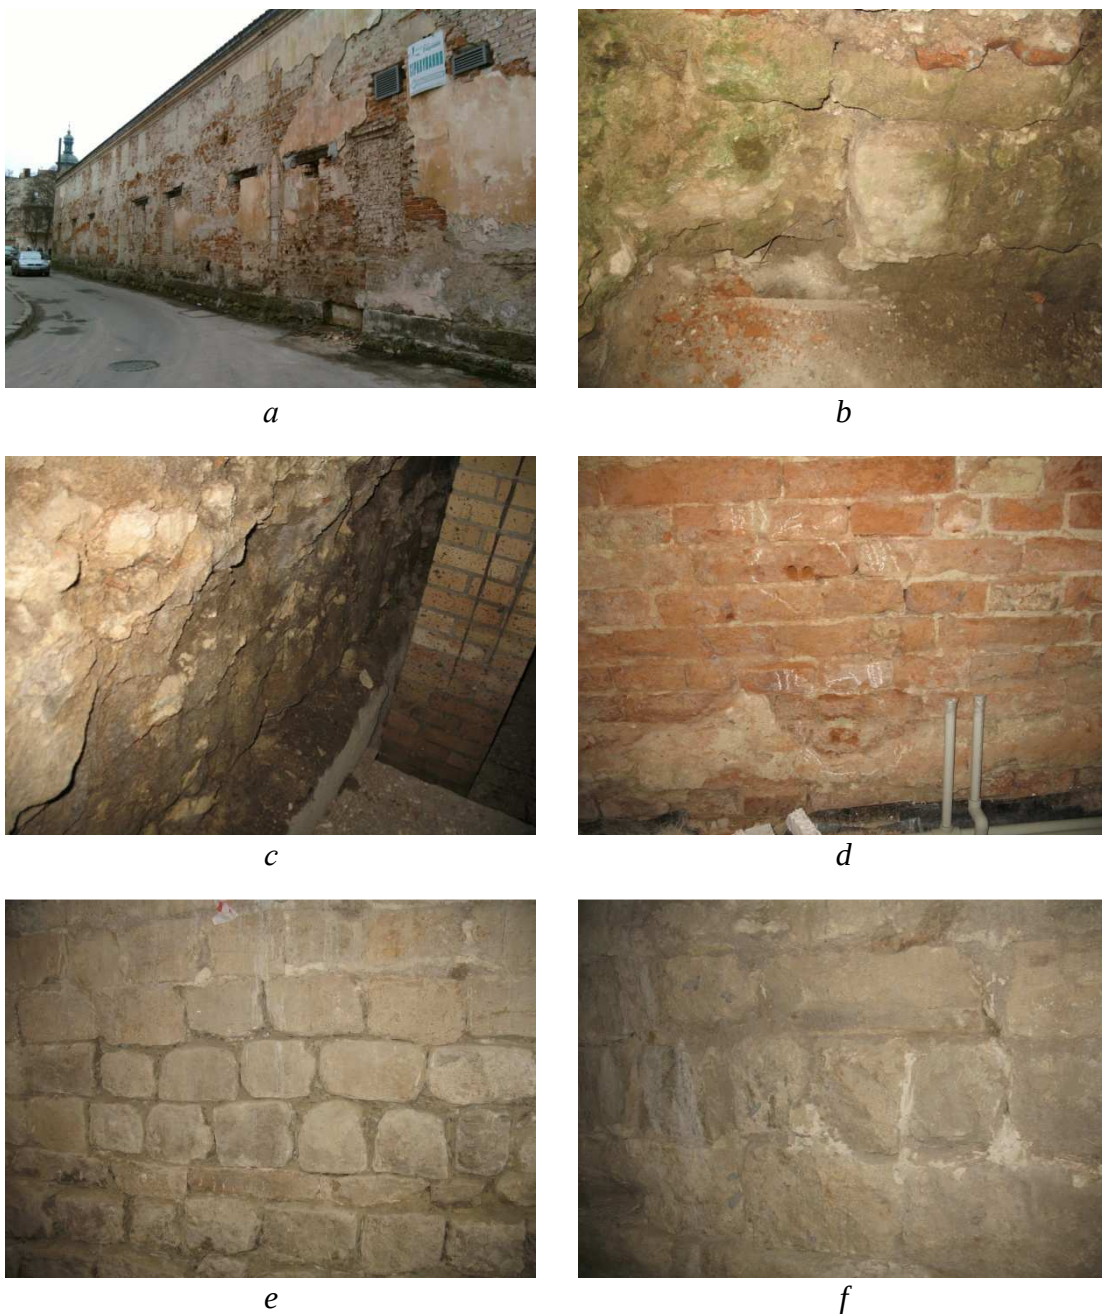
Рис. 2.18. Вигляд обстежуваної стіни:

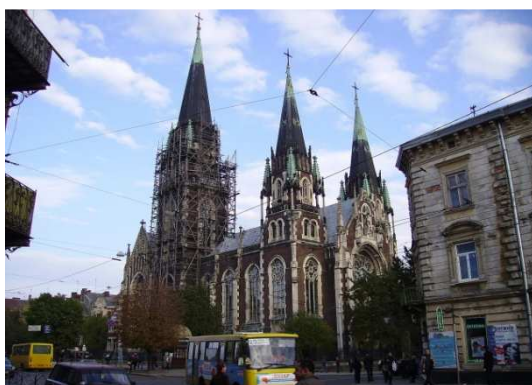
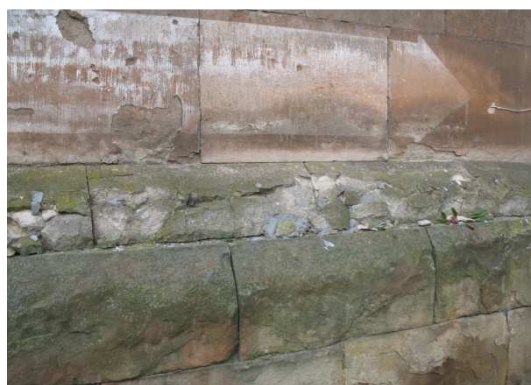
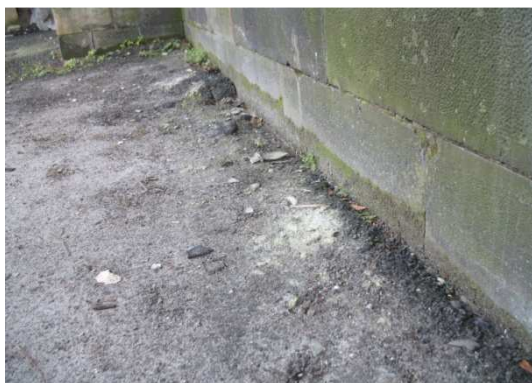
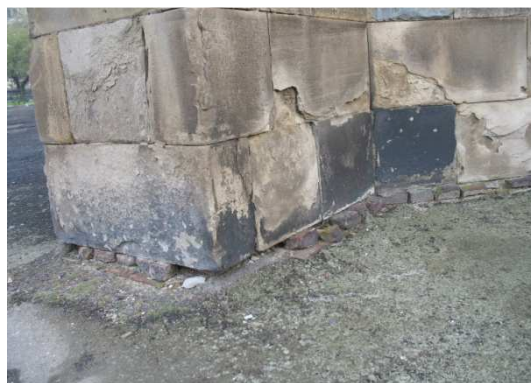
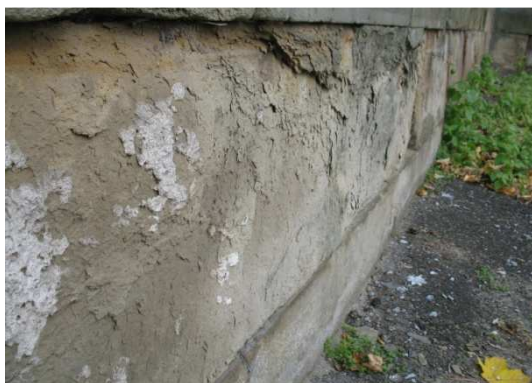
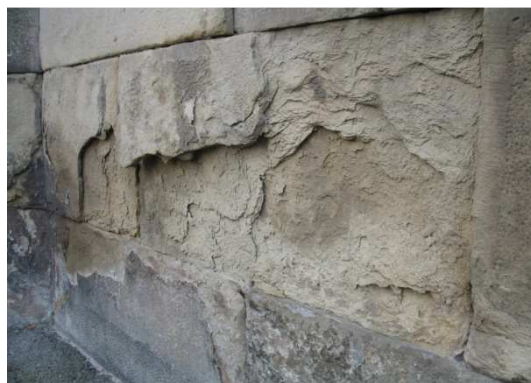
Рис. 2.22. Руйнування цокольної частини храму:  
*a* – загальний вигляд храму; *b, c* – характерні місця замокання фундаменту;  
*d, e, f* – характерні руйнування цокольної частини будівлі

В травні 2011 було проведено дослідження вологісного стану стін (цокольного яруса) та фундаментів храму св. Єлизавети та Ольги, пл. Кропивницького, 1 з метою визначення його характеру (виду), див. рис. замокання.

Загальний вигляд стін фундаментів храму св. Єлизавети та Ольги у м. Львові представлений на фотографіях, див. рис. 2.22:

**Аналіз руйнування споруди.** Як відомо, аналіз руйнування багатьох кам'яних будівель, засвідчує, що основним чинником їх руйнації є різноманітні джерела надмірного зволоження і, як наслідок, промерзання, засолення, див. рис. 2.22, рис. 2.23,*а*. Представимо основні джерела замокання будівлі, в нашому випадку, див. рис. 3.20

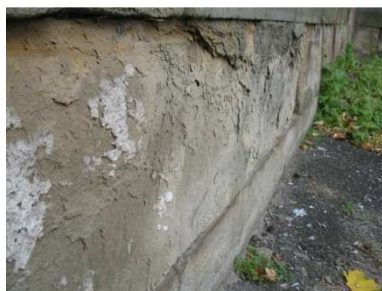
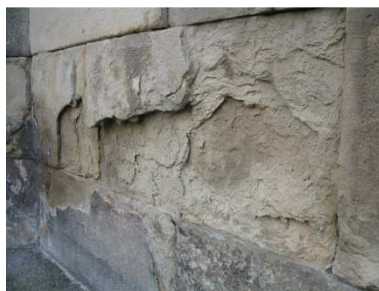
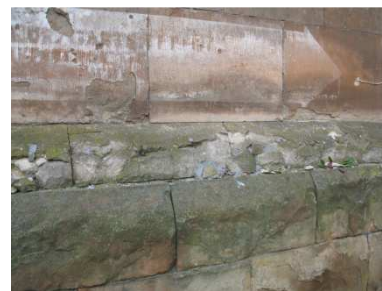
Рис. 2.23. Характерні руйнування цокольної частини будівлі

Фундаменти виконано із повнотілої керамічної цегли на вапняному розчині з додатком ромен-цементу без вертикальної та горизонтальної гідроізоляцій. Верхня частина фундаменту над рівнем ґрунту облицьована плитами з пісковика (див. рис. 2.23). Стіни цегляні з пілястрами, з повнотілої керамічної цегли, поштукатурені з внутрішньої сторони, а цегляні фундаменти – не штукатурені.

Опираючись на результати інструментального замірювання явища зволоження не виявлено, але тим не менше спостерігаємо поверхневе зволоження цих конструкцій, характер якого представлено на рис. 2.23,а. Проаналізуємо більш глибоше існуючу ситуацію.

Як бачимо з розрізу шурфа верхній шар, товщиною біля 5 см, представляє собою старе зруйноване асфальтове покриття, після чого спостерігаємо піщано-глинисті ґрунти зі слабкими дренажними властивостями, які і являються основним джерелом поступлення води в конструкцію фундаменту, див. рис. 2.23,а, рис. 3.19, 3.20.

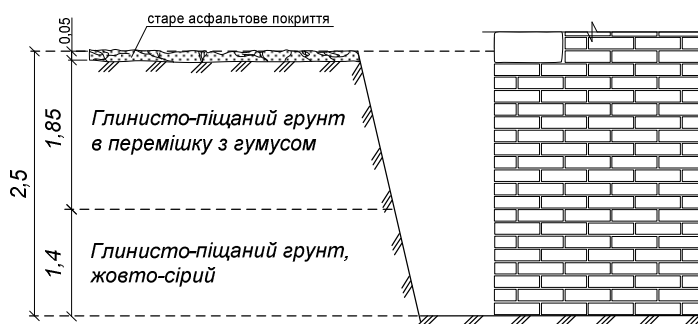
На даному об'єкті виконано контрольні шурфи завглибшки до 2,5 – 3 м, дзеркала залягання ґрунтових вод не виявлено, див. рис. 2.25. В свою чергу знайдено залишки водовідвідної каналізації на глибині 3,15 – 3,2 м.

Рис. 2.25. Розріз шурфа

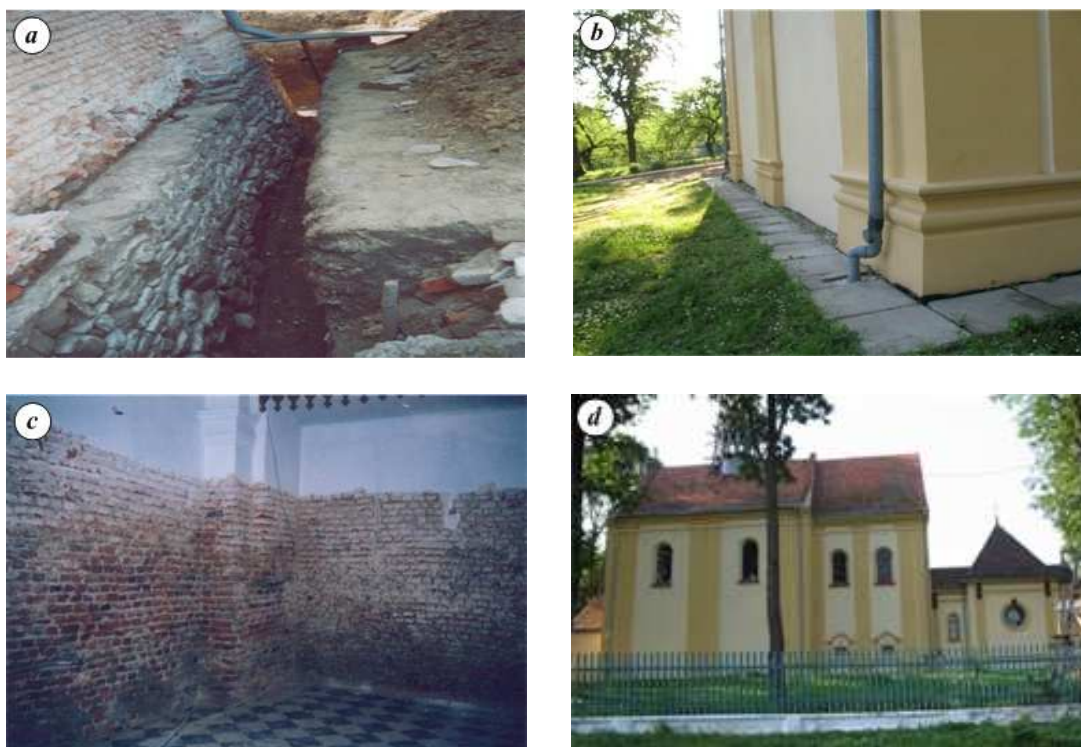
Рис. 2.26. Костел в с. Воютичі, Львівської обл.:

Загальний вигляд стін фундаментів костелу в с. Воютичі, Львівської обл.: представлений на фотографіях, див. рис. 2.26:

*a* – відкритий фрагмент фундаменту і східної стіни під час ремонту; *b* – фрагмент східної стіни після ремонту; *c* – внутрішні стіни після демонтажу штукатурки; *d* – загальний вигляд східної стіни після ремонту

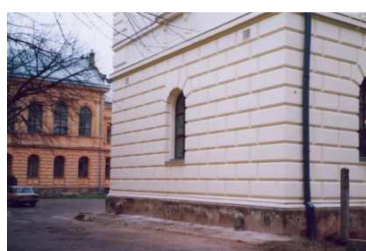
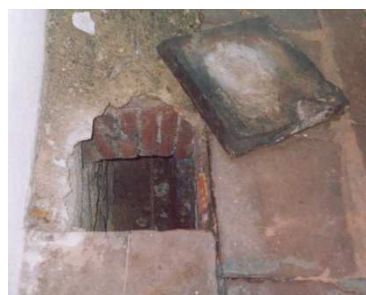
Як відомо, наприкінці XIX ст. та в першій половині XX ст. під час вирішення проблем осушення фундаментів значної товщини широко застосовували активні вентиляційні екрани (внутрішні, зовнішні – галереї), при тому вважалося, що зовнішні екрани ефективніші і їх частіше застосовували. Приклади таких екранів наведені нижче, див. рис. 3.21, рис. 3.22.

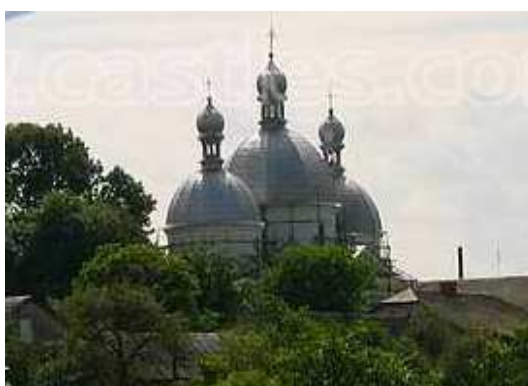
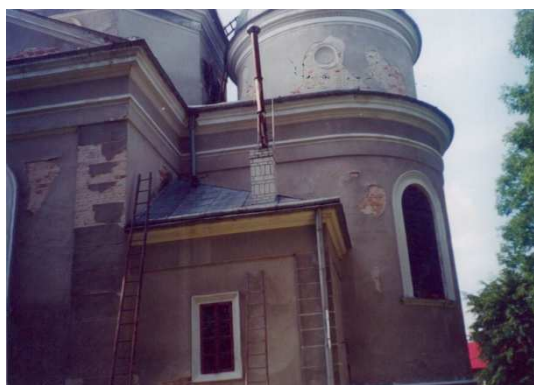
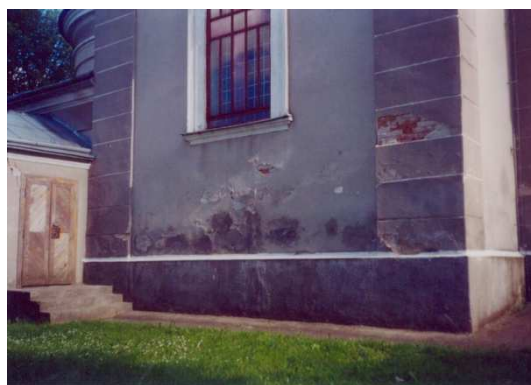
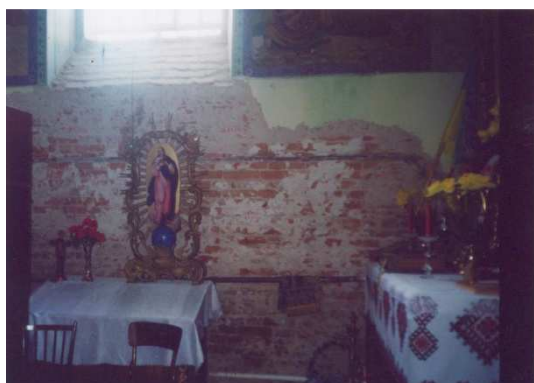
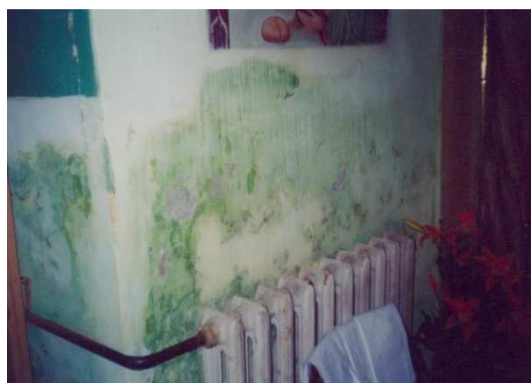
Рис. 5.1. Церква Різдва Богородиці (1874 р.), с. Тартаків Сокальського р-ну

За останні роки на ринку представлено велике розмаїття матеріалів для ремонтно-санаційних робіт. Нажаль, застосування тих чи інших спеціальних матеріалів без належного інженерного супроводу, який би спирався на солідні інженерні обстеження призводить до рекламаций, при проведенні такого типу робіт. Ремонт церкви Різдва Богородиці в с. Тартаків було виконано у 2000 році, а обстеження було проведено у 2002 році. Загальний стан об'єкту після виконання ремонтно-реставраційних робіт, рік обстеження 2002 р., див. рис. .

Основною причиною такого стану речей став той факт, що архітектор та інженери, які проектували та вели ремонт цього об'єкту, або мали низьку кваліфікацію, або не звернули увагу на ступінь поразення сіллю, в результаті чого постраждав даний об'єкт. Результати обстеження, які були проведені у 2002 р., показали наступне:

- ядра заволоження по всій висоті стін не виявлено, тобто  $W < 4\%$ ;
- друга ступінь поразення сіллю багатьох ділянок внутрішніх поверхонь стін, див. рис. 5.1;
- основний об'єм зовнішніх стін має перший ступінь поразення сіллю, а ділянки в зоні ринв – другий ступінь.
