М. Квас

Івано-Франківський національний технічний університет нафти і газу

ВПЛИВ ТЕХНОЛОГІЧНОЇ ТА ЕКСПЛУАТАЦІЙНОЇ СПАДКОВОСТІ ШТОКІВ БУРОВИХ НАСОСІВ НА ЇХ ДОВГОВІЧНІСТЬ

INFLUENCE OF TECHNOLOGICAL AND OPERATING HEREDITY RODS OF BORING PUMPS ON THEIR LONGEVITY

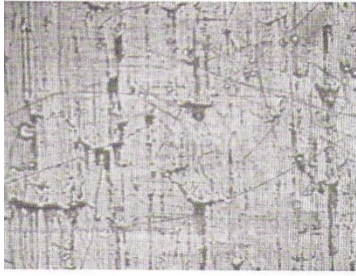
Рисунок 4. Дефекти поверхні штока після гартування СВЧ та шліфування, $\times 30$ р.

Для встановлення впливу технологічної обробки на утворення пошкоджень поверхні було проведено огляд нових штоків. У результаті цього виявлено дефекти робочих поверхонь штоків як після гартування СВЧ зі шліфуванням (рис. 4), так і після хромовання з подальшим шліфуванням (рис. 5).

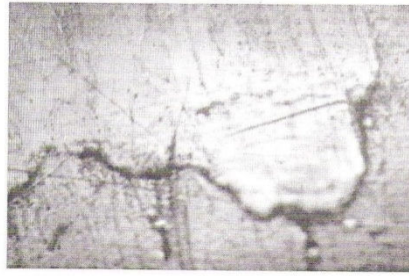
Рисунок 5. характерні дефекти хромового покриття штока після фінішної обробки $\times 30$ р.

Згадувані дефекти хромового покриття після шліфування призводять до утворення корозійного руйнування приповерхневих шарів штока (рис. 6). Це можна пояснити заводненням приповерхневих шарів основного матеріалу та електрохімічними процесами в зоні тріщини.

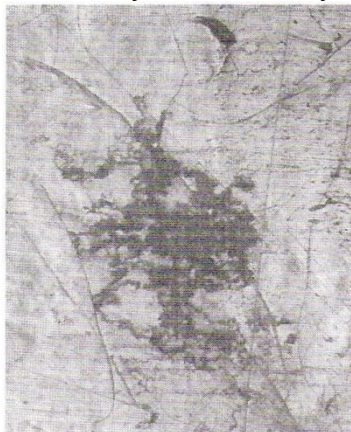
Рисунок 6. Корозійне розтріскування, що розповсюджується по мікротріщинах дефекту хромового покриття, $\times 30$ р.

Встановлено [7], що повністю усунути утворення тріщин і дефектів при шліфуванні не вдається. Механізм руйнування за умов виявленої негативної технологічної спадковості має характер крихкого низькоенергетичного руйнування, тобто руйнування має транскристалітний характер. Отже, необхідне усунення шліфування, яке несе виявлену негативну технологічну спадковість.
