ПОЯСНЮВАЛЬНА ЗАПИСКА
до кваліфікаційної роботи

на тему: **«Технічне обстеження стану будівельних конструкцій
будівлі готелю в м. Тернопіль»**

3. Вихідні дані до проекту (роботи) Дослідження дійсного технічного стану існуючої
 будівлі готелю «Галичина», », що знаходиться за адресою м. Тернопіль, вул. Чумацька, 1.

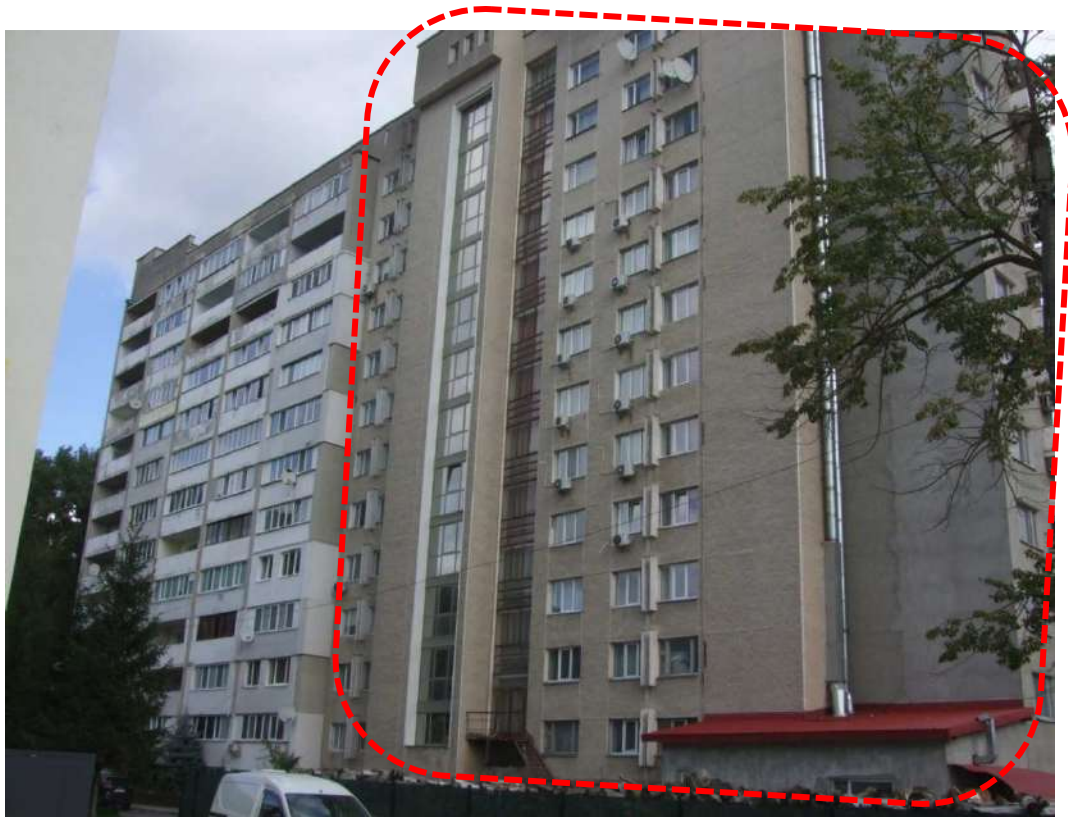
Рисунок 3.1 – Загальний вигляд будівлі готелю «Галичина», що знаходиться за адресою: м. Тернопіль, вул. Чумацька, 1

На рисунку виділено частину будівлі, що підлягала обстеженню

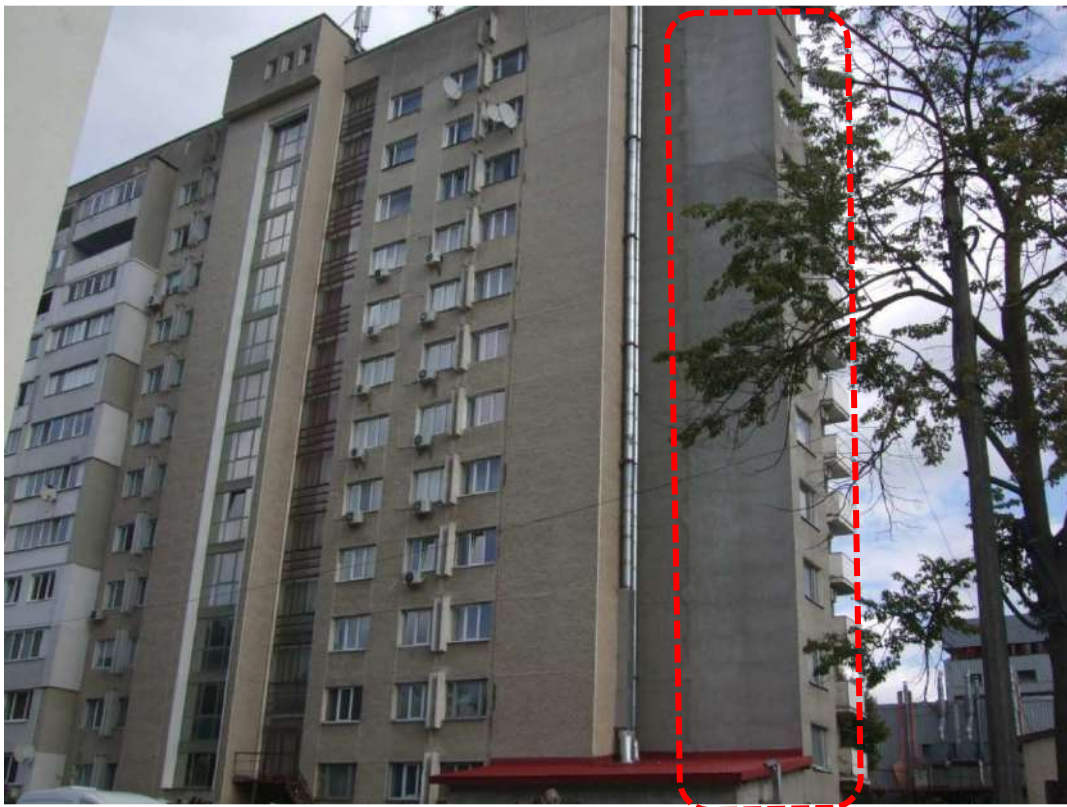
Рисунок 3.2 – Загальний вигляд прибудованої до будівлі готелю незадимлюваної сходової клітки (виділено штриховою лінією)

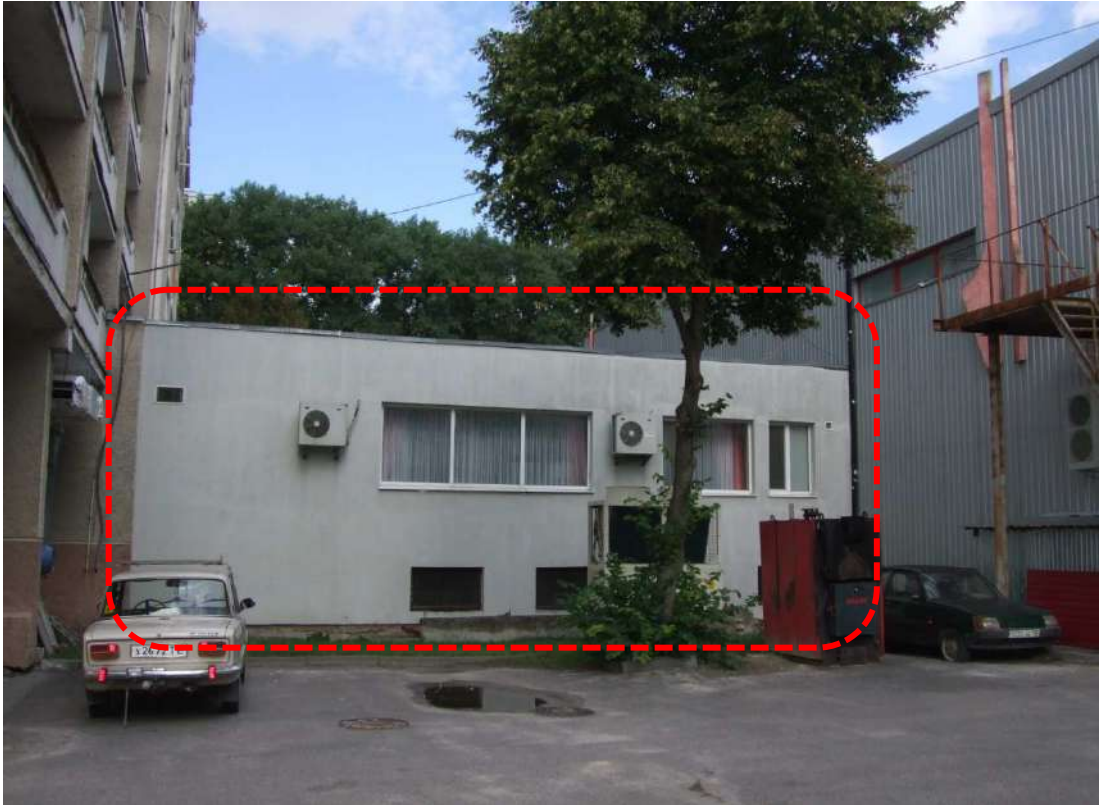
Рисунок 3.3 – Вид з задньої сторони одноповерхової прибудови рецепції будівлі готелю

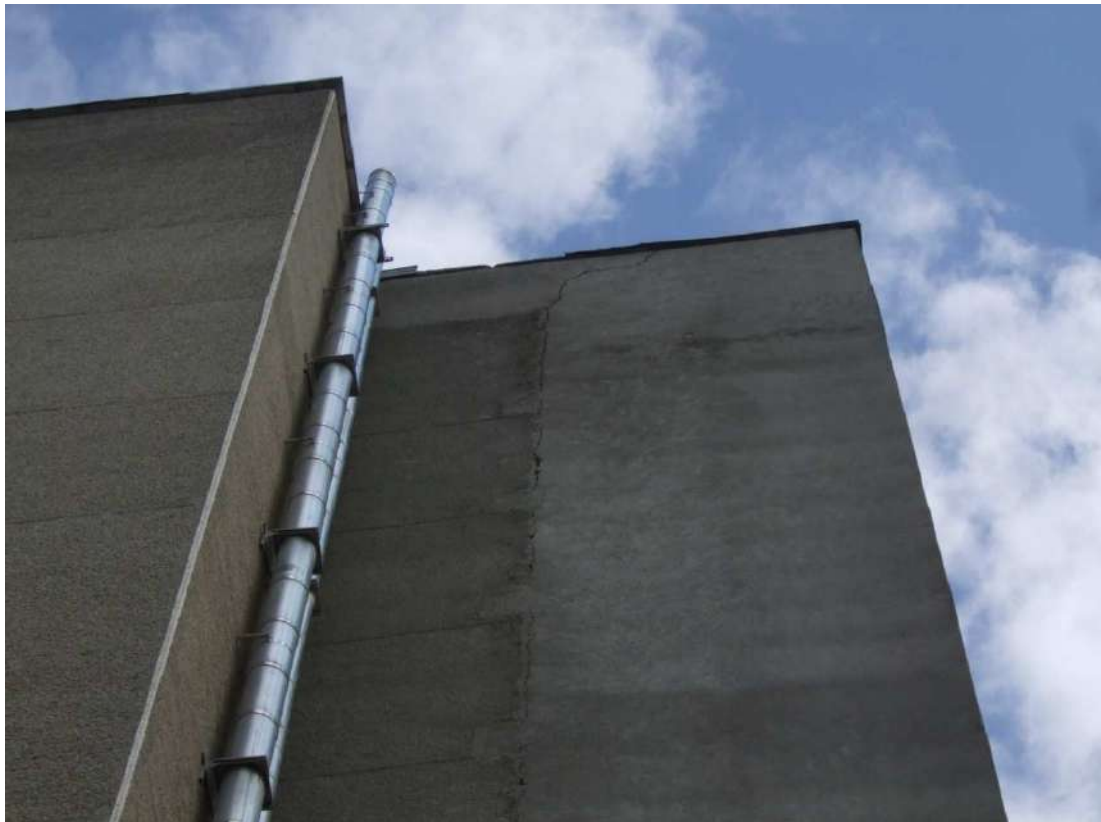
Рисунок 3.4 – Тріщина на всю висоту прибудованої незадимлюваної сходової клітки в зоні примикання до будівлі готелю

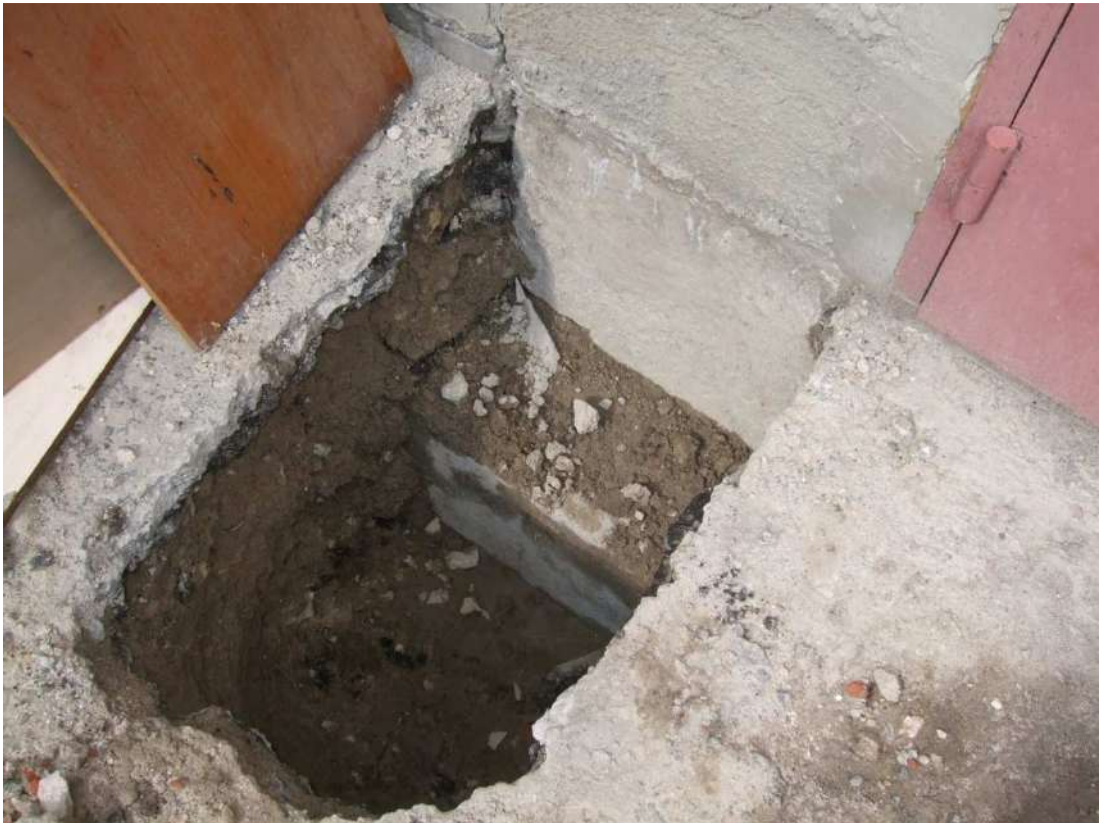
Рисунок 3.5 – Шурф №1 біля фундаменту прибудованої незадимлюваної сходової.
Місце дослідження монолітного залізобетонного ростверку

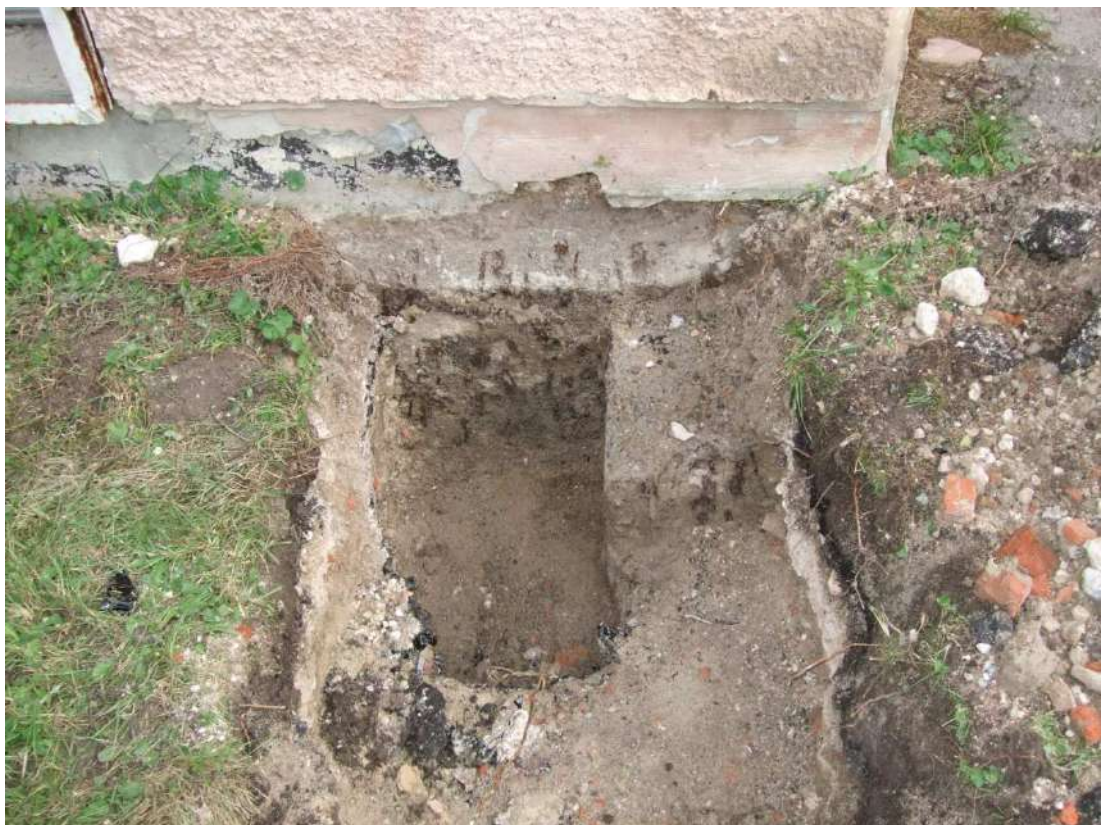
Рисунок 3.6 – Шурф №2 біля фундаменту частини будівлі, що використовується в якості готелю. Місце дослідження фундаментних збірних бетонних блоків

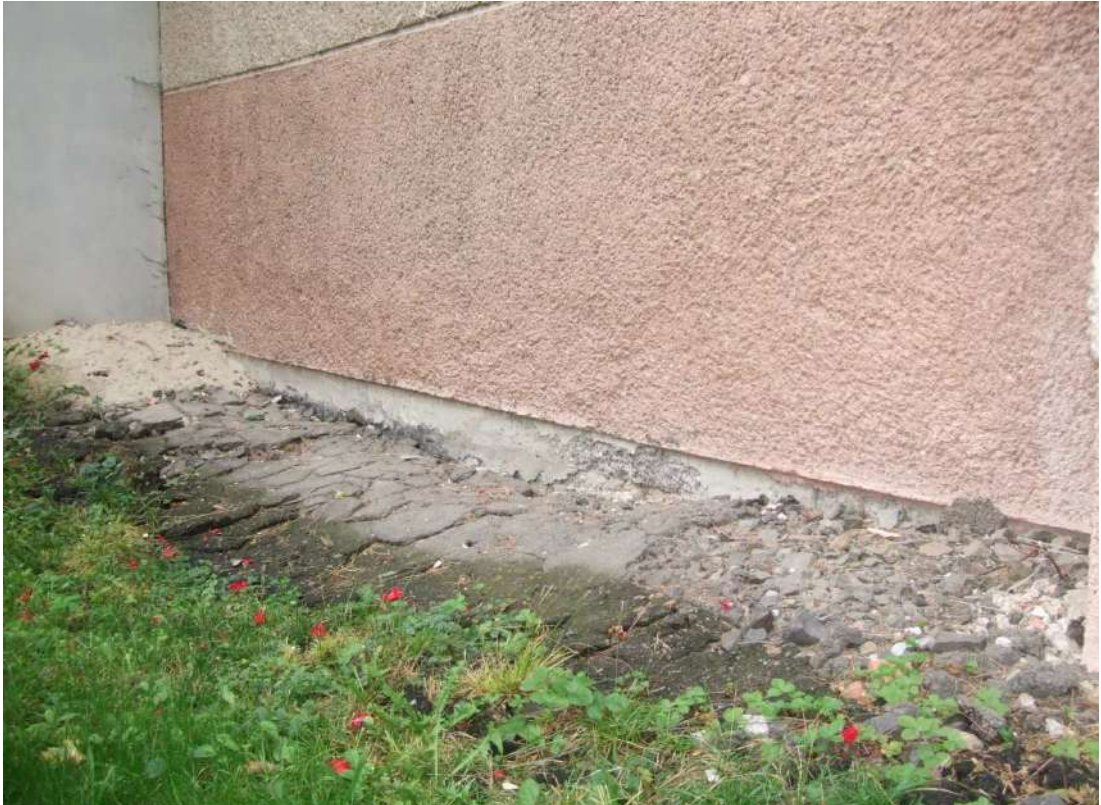
Рисунок 3.7 – Ділянка з просіданням асфальтобетонної відмостки будівлі готелю до 30 см

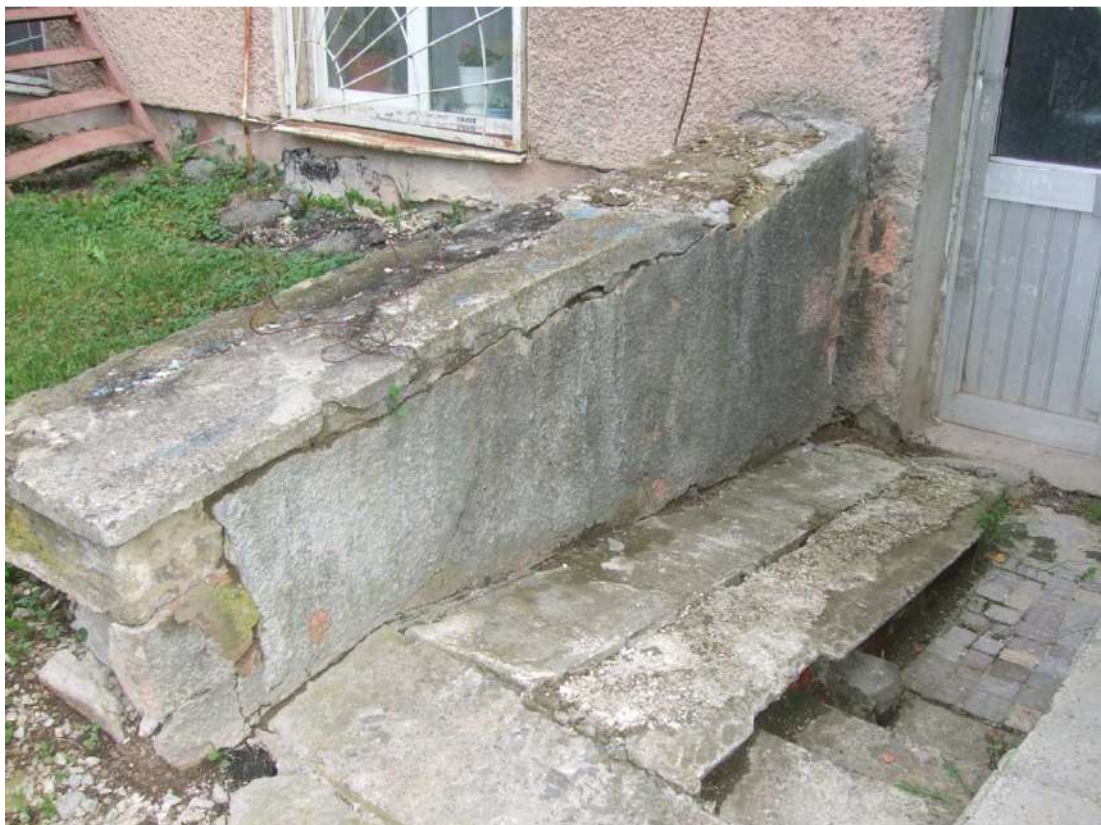
Рисунок 3.8 – Стан опорядження сходів одного із виходів з будівлі готелю

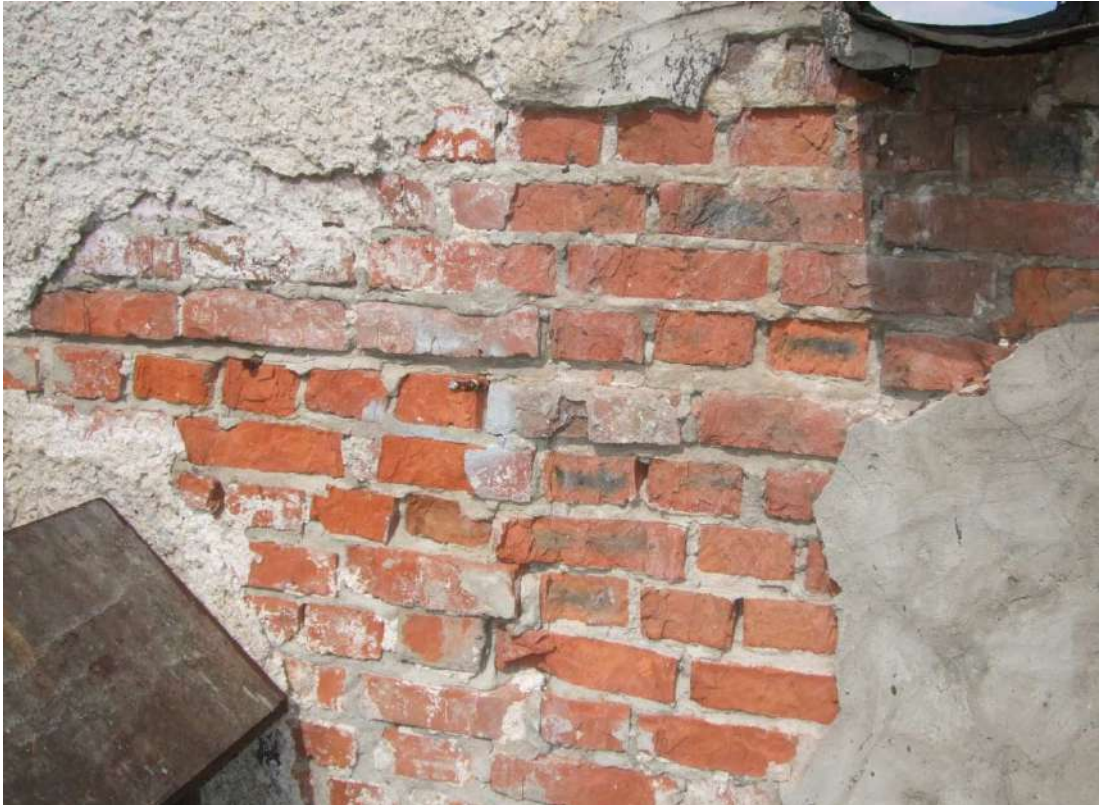
Рисунок 3.9 – Відшарування цементно-піщаної штукатурки та руйнування окремих ділянок верхніх шарів цегляної кладки стін парпету будівлі готелю

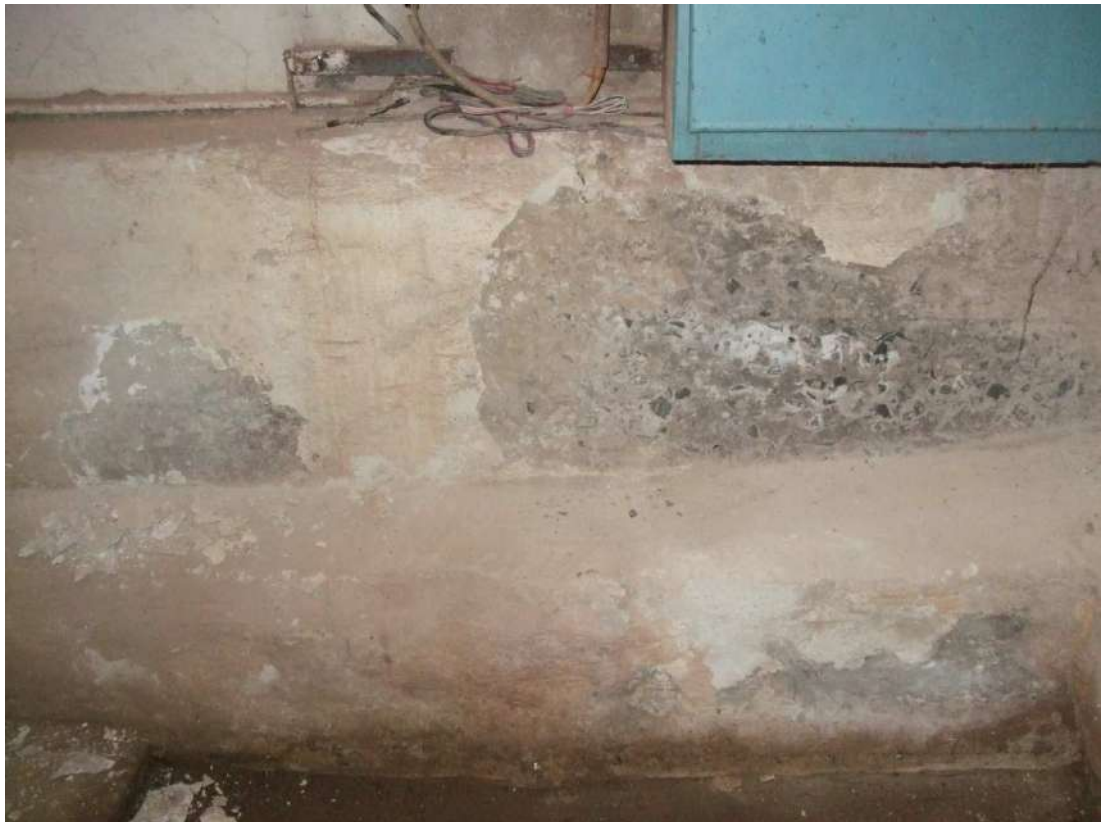
Рисунок 3.10 – Ділянка з ознаками корозії бетону збірних бетонних блоків стін техпідвалу одноповерхової прибудови рецепції

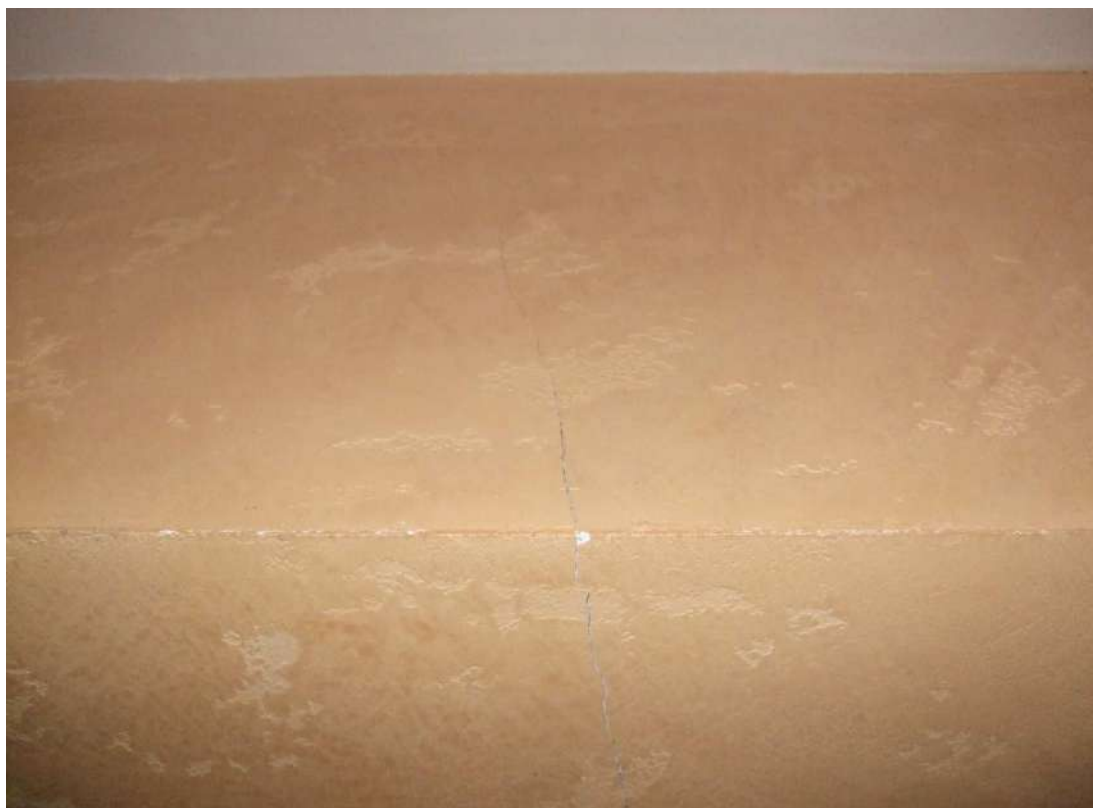
Рисунок 3.11 – Нормальна тріщина в монолітній залізобетонній балці БМ-4 з шириною розкриття тріщини до 0,4 мм

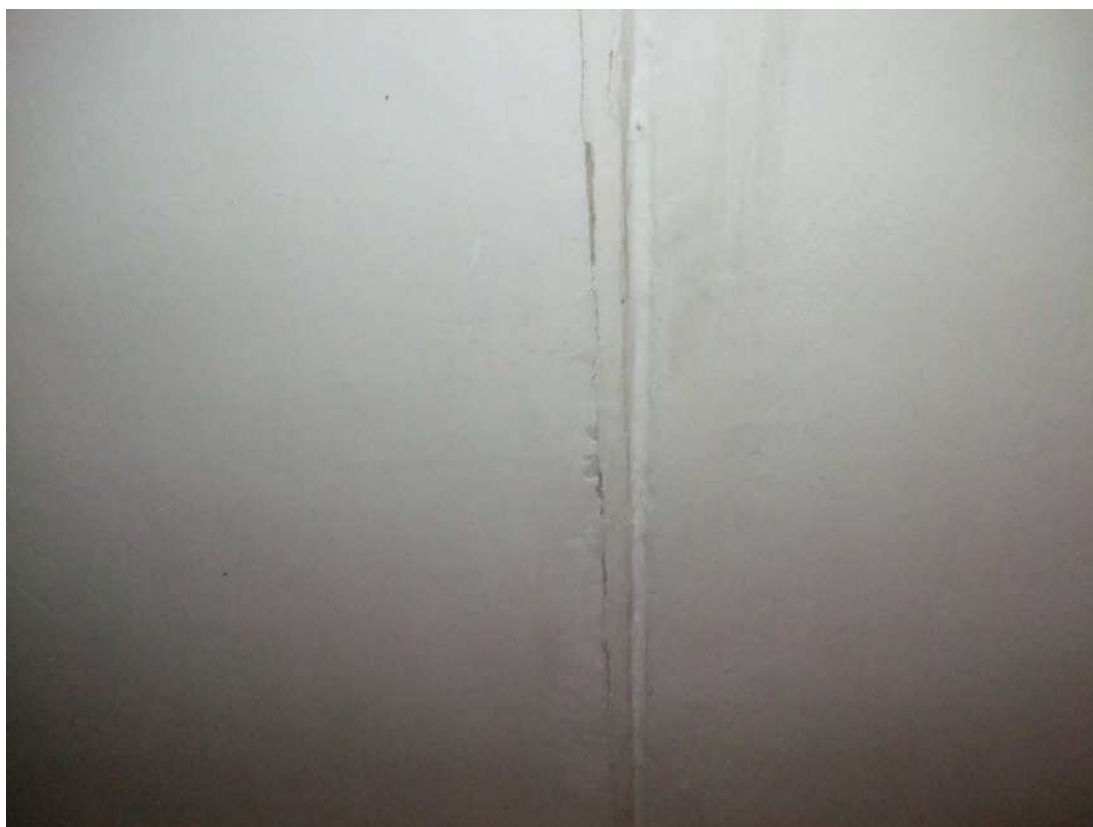
Рисунок 3.12 – Волосяні тріщини в зоні примикання збірних залізобетонних плит міжповерхових перекриттів між собою

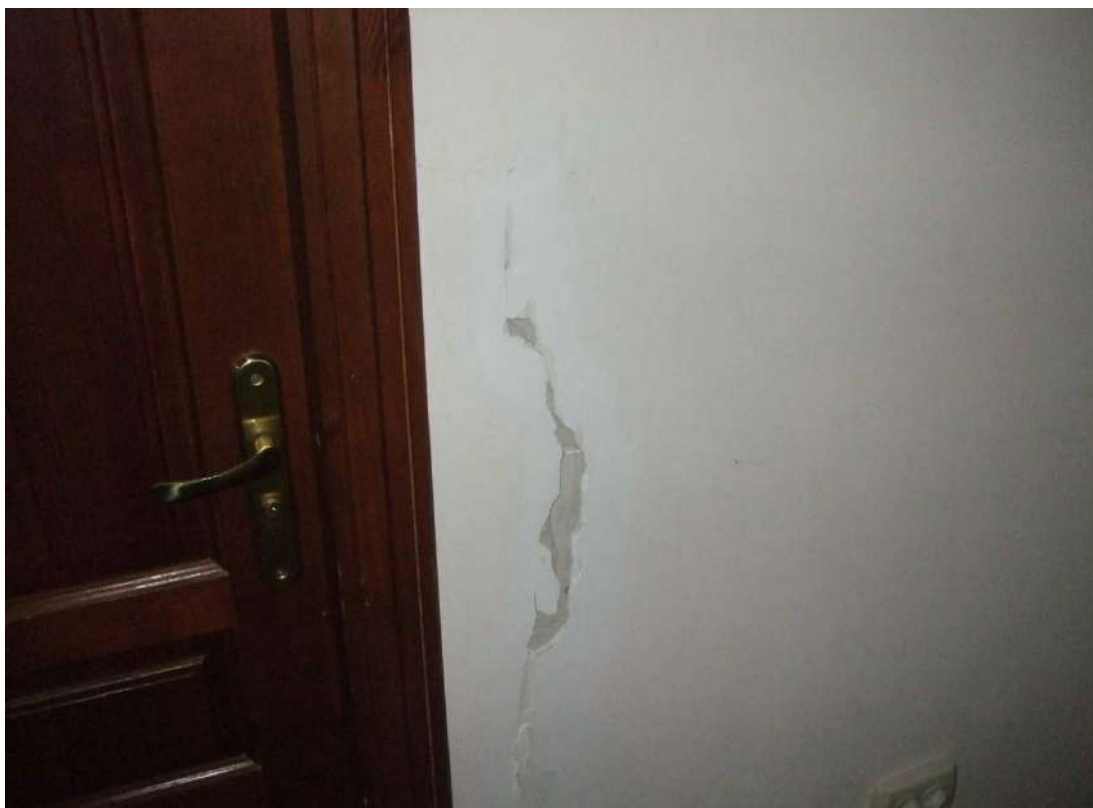
Рисунок 3.13 – Ділянка відшарування опорядження стін коридору будівлі готелю

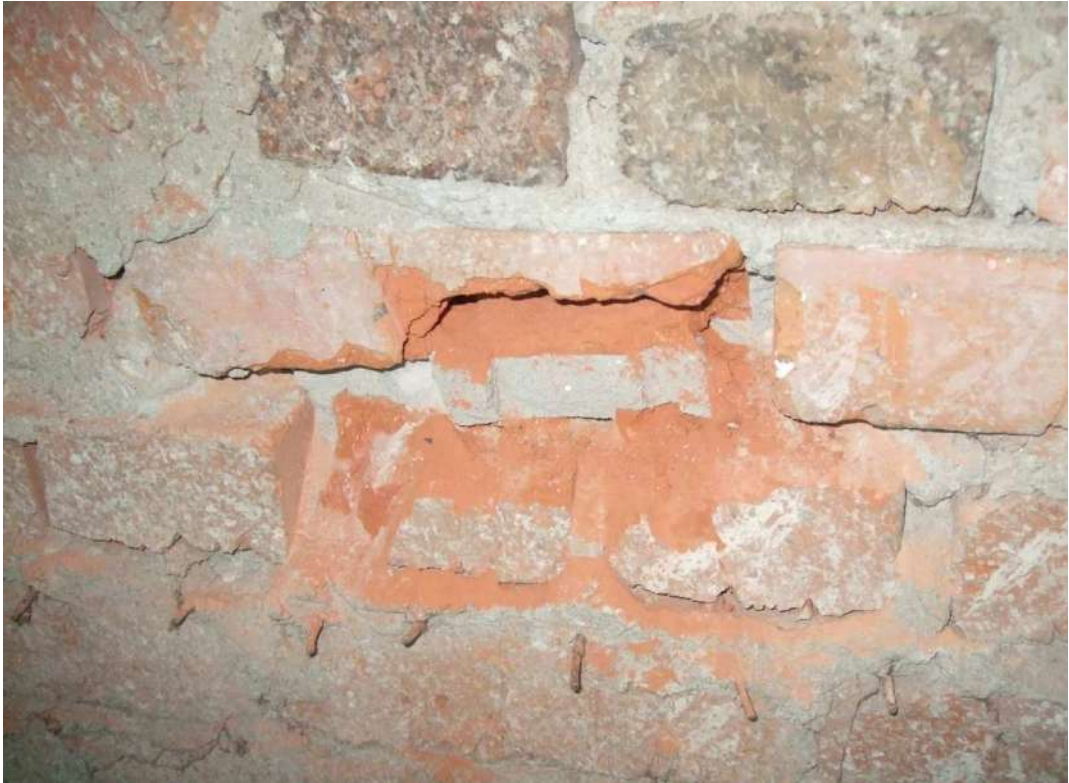
Рисунок 3.15 – Ділянка «Ст-1» дослідження цегляної кладки несучої стіни 1-го поверху будівлі готелю. Місце відбору зразків розчину. Виступаюча частина сітки армування кладки з дроту Вр-I Ø3,5 мм

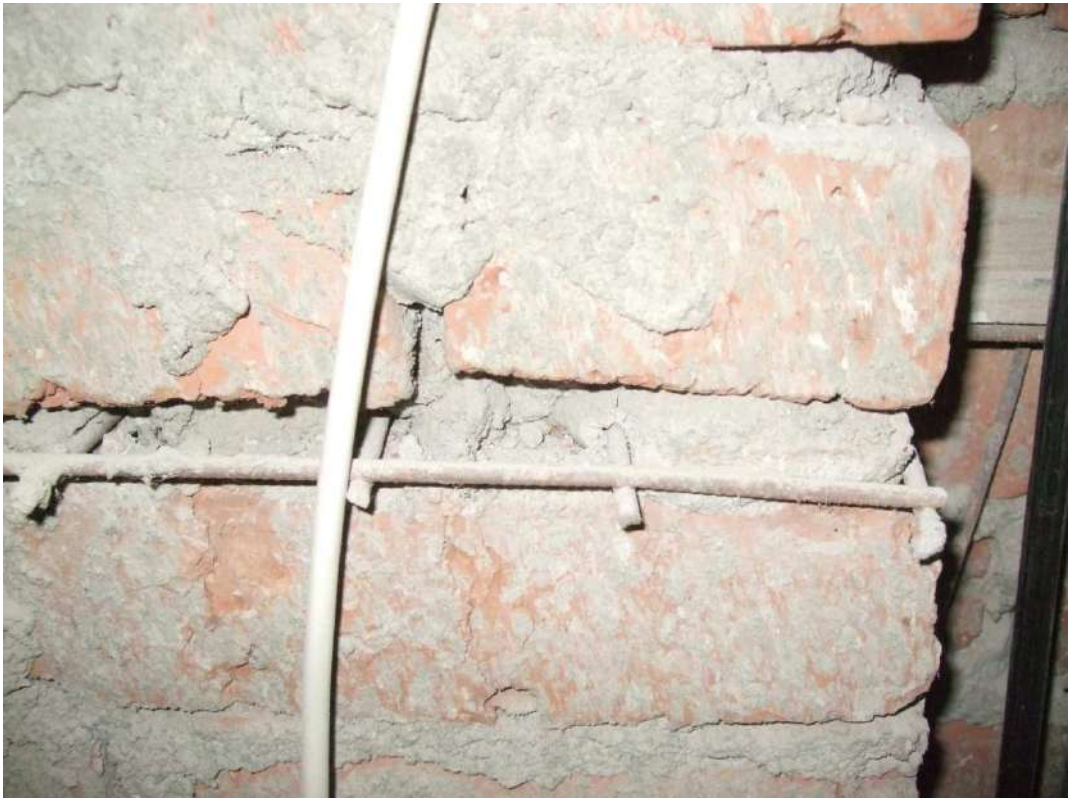
Рисунок 3.16 – Ділянка «Ст-4» дослідження цегляної кладки несучої стіни 6-го поверху будівлі готелю. Виступаюча частина сітки армування кладки з дроту Вр-I Ø5 мм

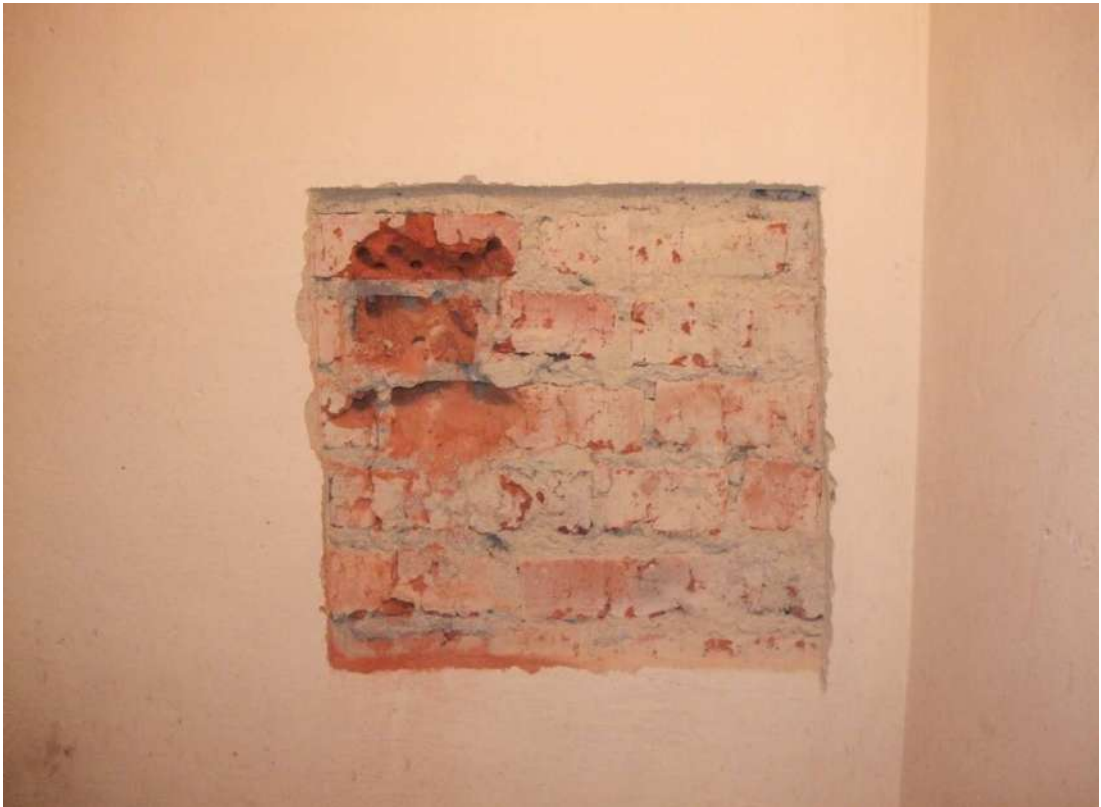
Рисунок 3.17 – Ділянка «Ст-5» дослідження цегляної кладки несучої стіни 12-го поверху будівлі готелю. Місце відбору зразків розчину

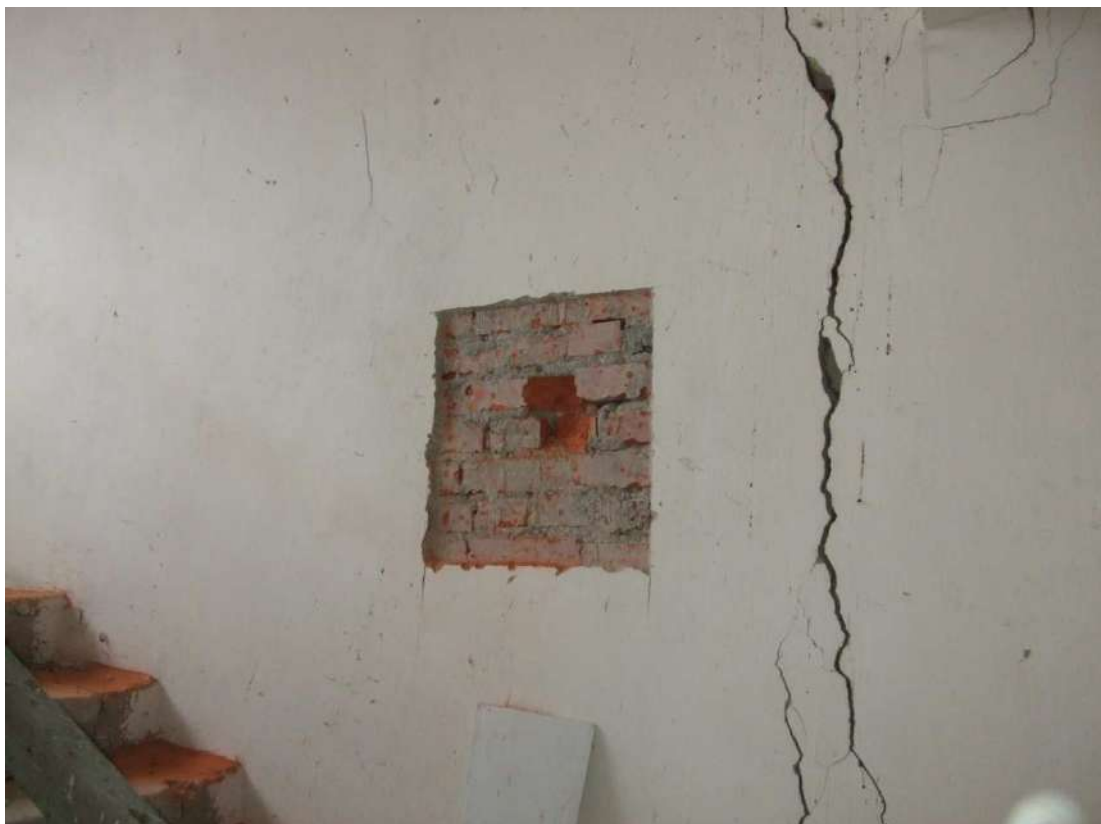
Рисунок 3.18 – Ділянка «Ст-9» дослідження цегляної кладки несучої стіни. Місце відбору зразків розчину. Наскрізна тріщина шириною розкриття 12,0 мм в несучій стіні 12-го поверху незадимлюваної сходової клітки

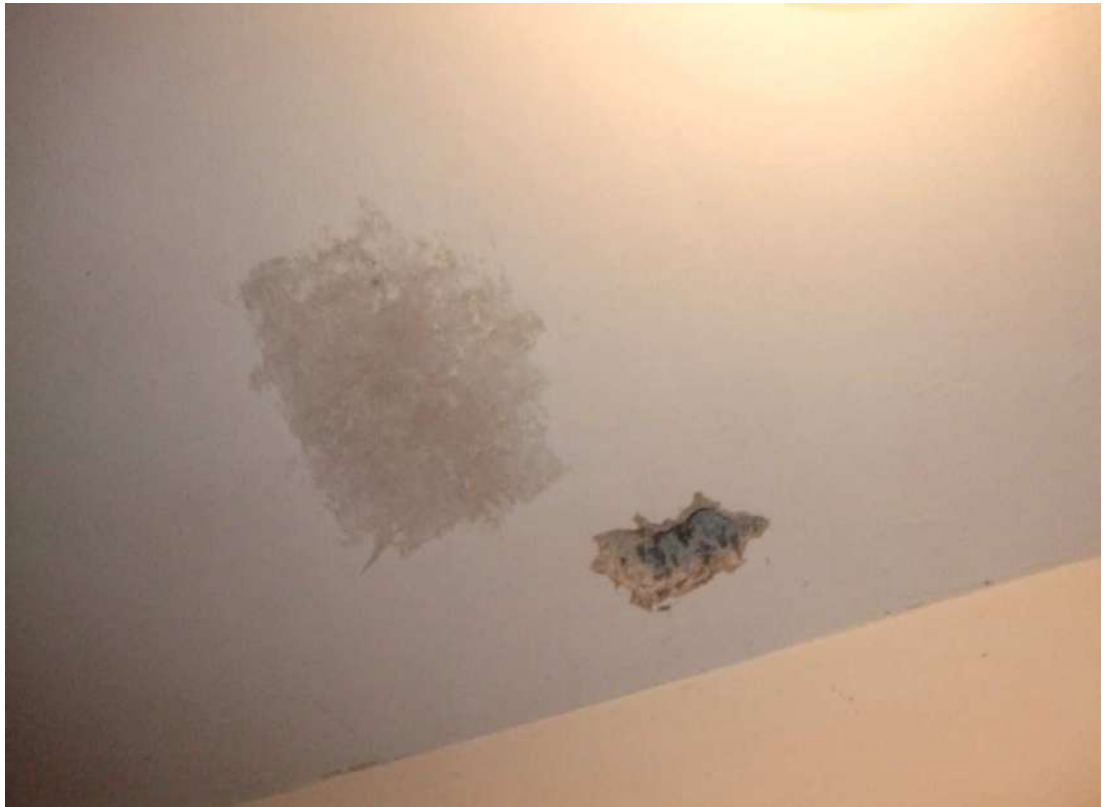
Рисунок 3.19 – Ділянка «П-3» дослідження збірної залізобетонної панелі перекриття 12-го поверху будівлі готелю

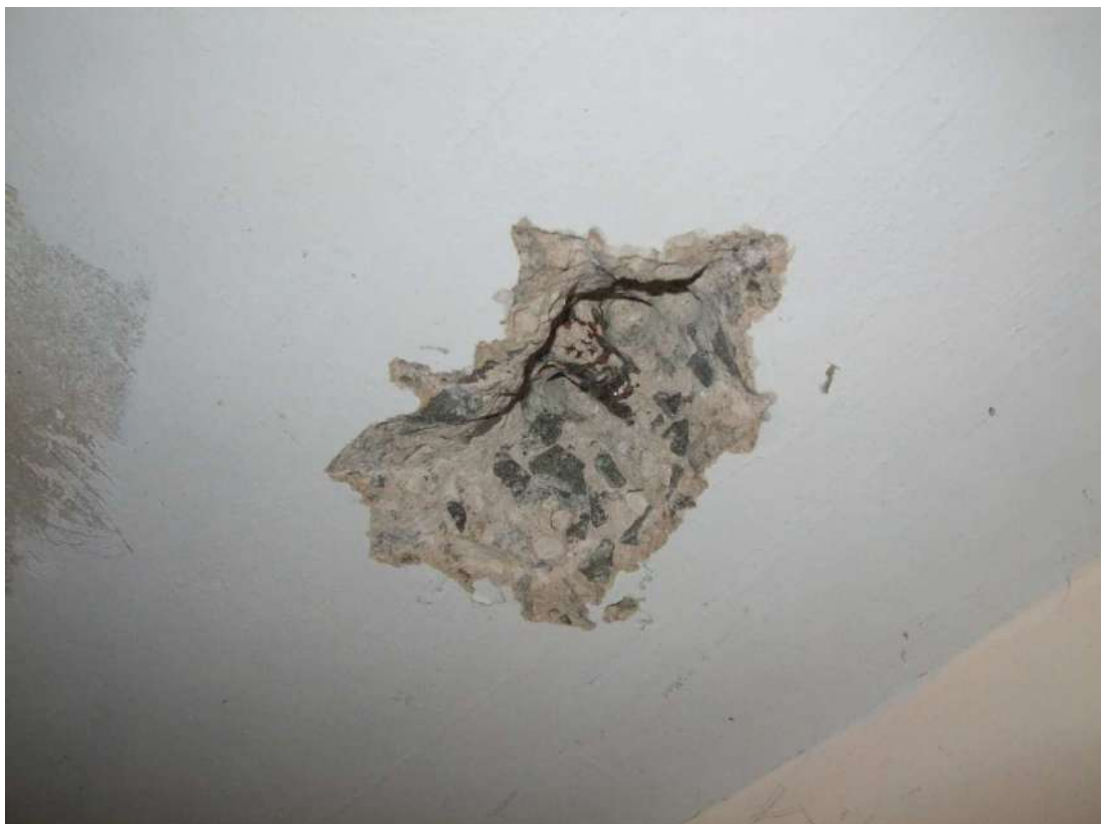
Рисунок 3.20 – Визначення параметрів армування механічним методом шляхом відкриття арматури збірної залізобетонної панелі перекриття 12-го поверху будівлі готелю

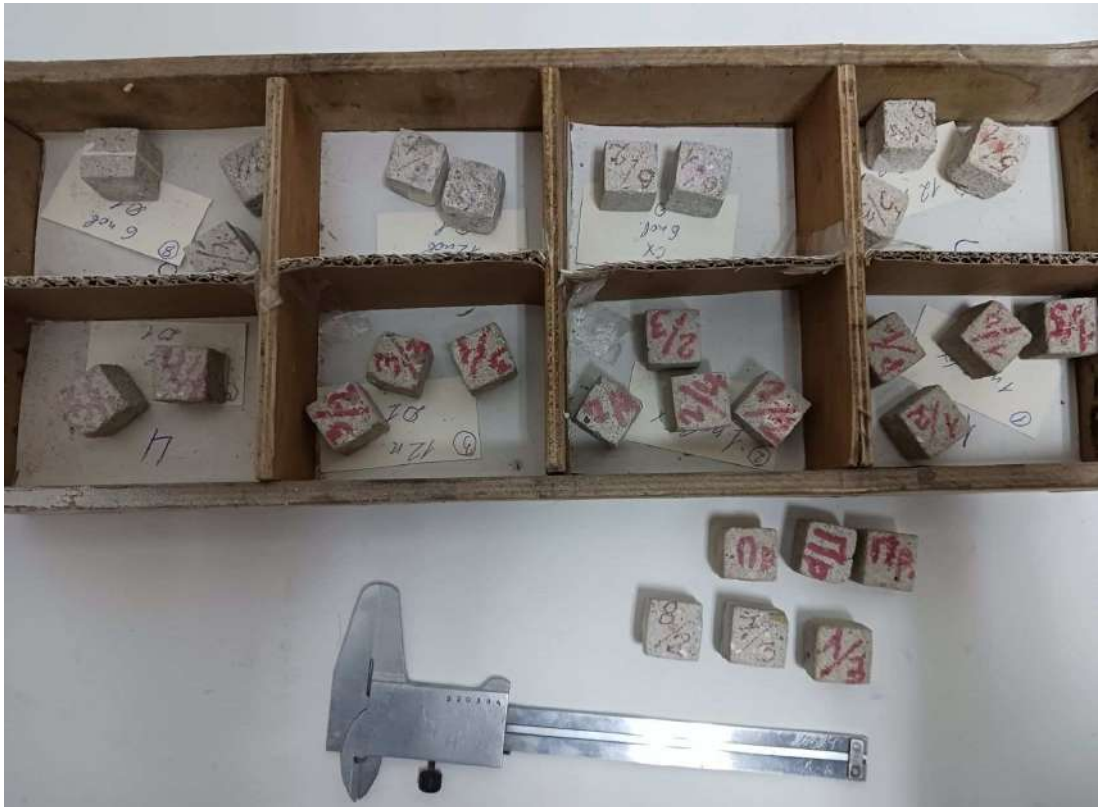
Рисунок 3.21 – Випробувальні зразки розчину відібраного із швів цегляної кладки

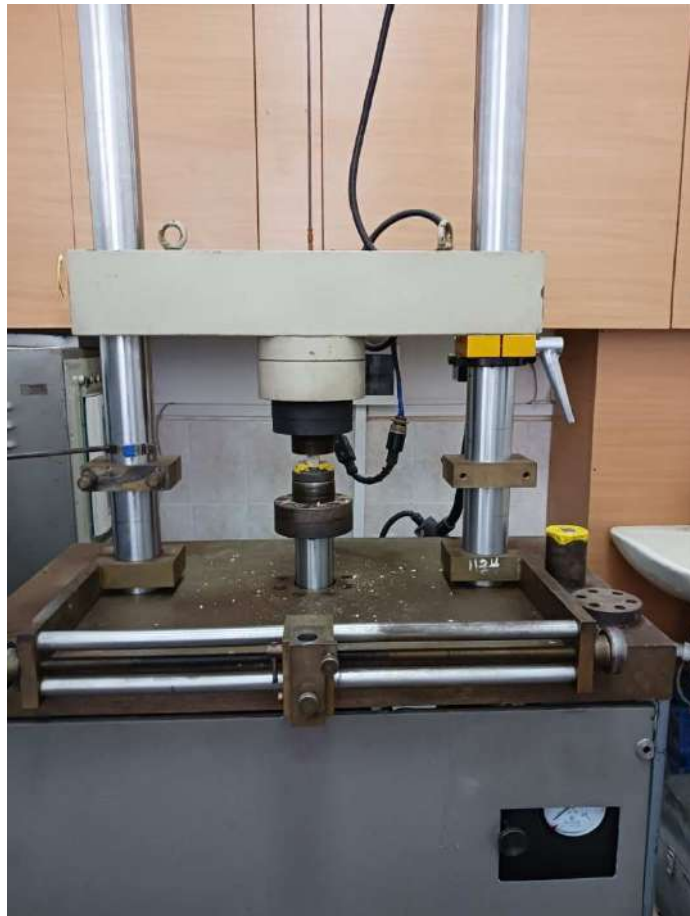
Рисунок 3.22 – Процес випробування зразків розчину відібраного із швів цегляної кладки
