НА КВАЛІФІКАЦІЙНУ РОБОТУ

1. Тема роботи Розроблення технологічного процесу ремонту передньої підвіски автомобіля Богдан 2110.

Кваліфікаційна робота бакалавра на тему: « Розроблення технологічного процесу ремонту передньої підвіски автомобіля Богдан 2110. ».

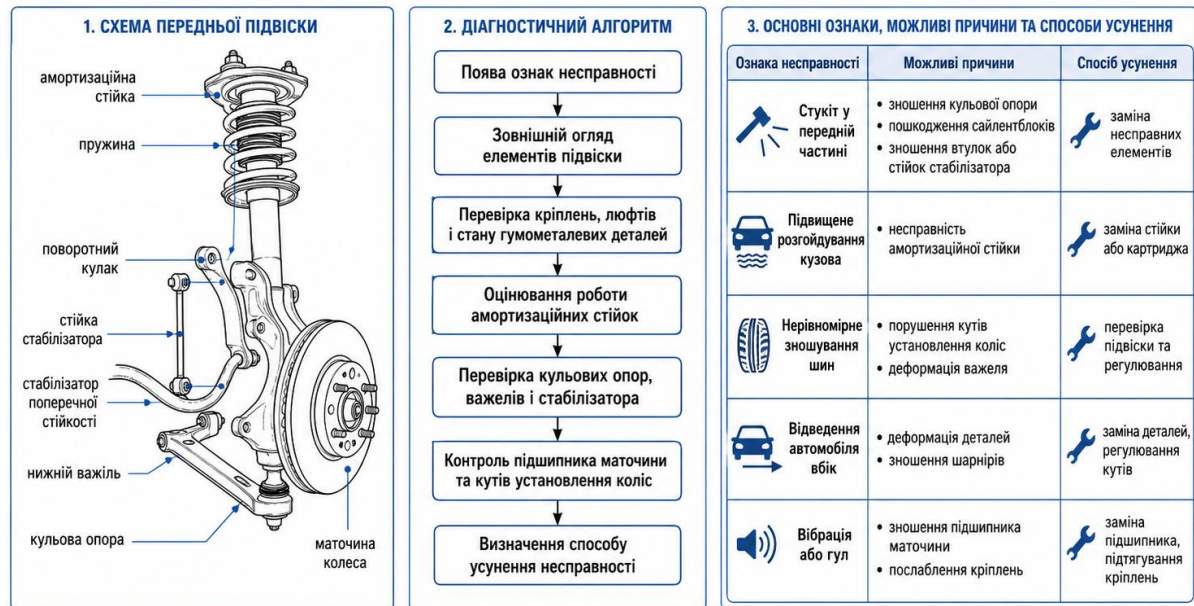
Рисунок 1.2 – Схема визначення несправностей передньої підвіски автомобіля Богдан 2110.

Для попереднього визначення технічного стану передньої підвіски доцільно використовувати послідовну схему діагностування, що дає змогу встановити характер несправності без розбирання вузла.

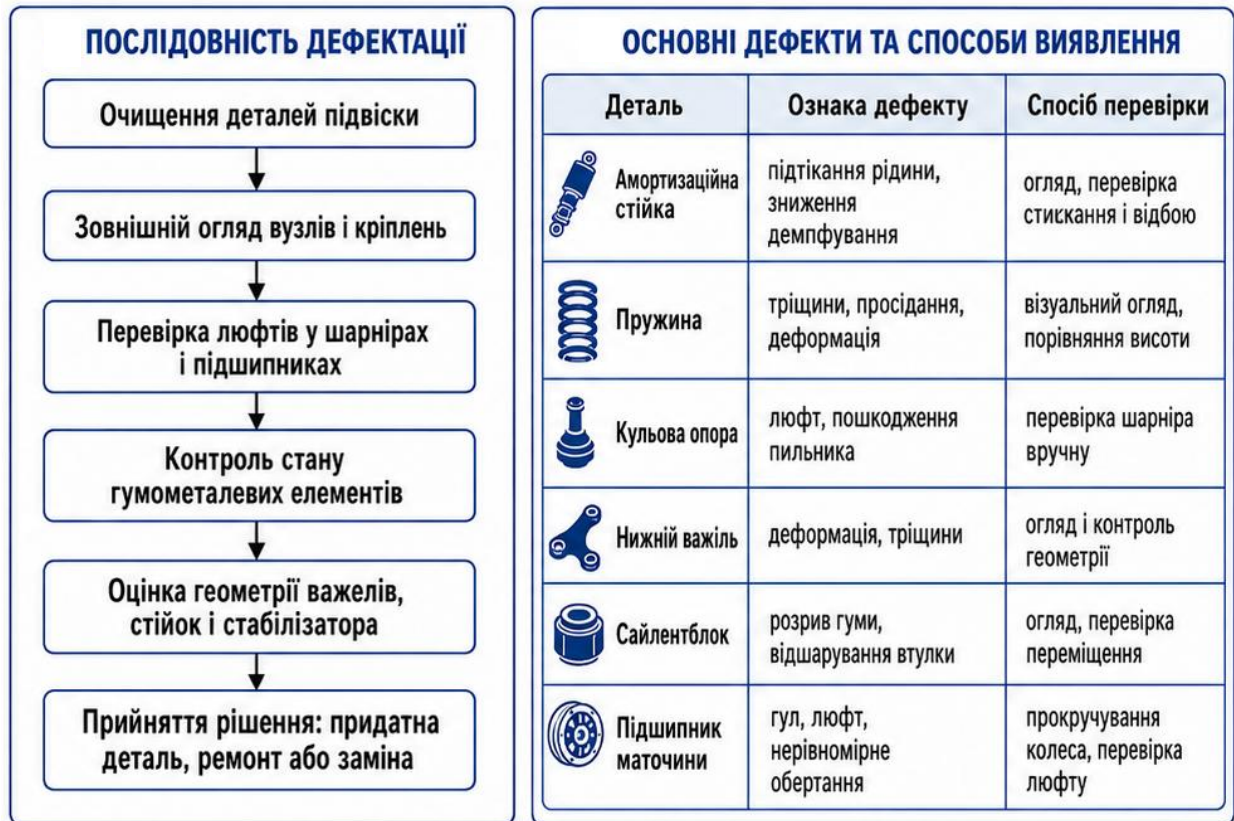
Рисунок 1.3 – Послідовність проведення дефектації деталей передньої підвіски

За результатами дефектації деталі передньої підвіски поділяють на три групи: придатні до подальшої експлуатації, такі, що можуть бути відновлені, та непридатні, які підлягають обов'язковій заміні. Найбільш відповідальні елементи, що безпосередньо впливають на керованість і безпеку руху, зокрема кульові опори, амортизаційні стійки, сайлентблоки та підшипники маточин, у разі виявлення значного зношування не відновлюють, а замінюють новими [9, 14, 21].

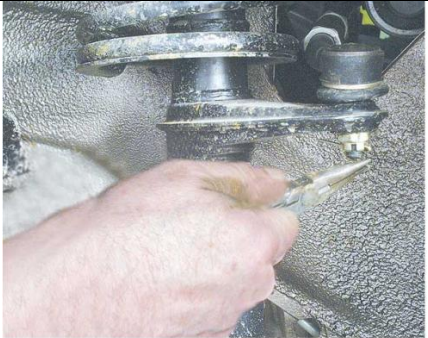
Відкрутити гайку кріплення кульового шарніра рульової тяги, після чого за допомогою знімача випресувати палець шарніра з отвору поворотного важеля.

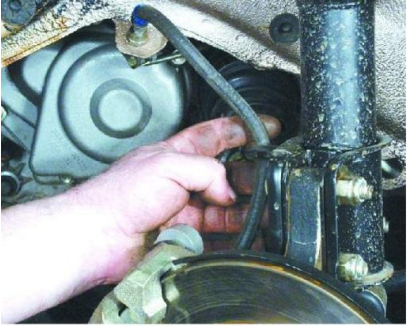
010	Слюсарна	<p>Демонтаж амортизаційної стійки автомобіля</p> <p>Вийняти з кронштейна гумовий ущільнювач разом із гальмівним шлангом.</p>

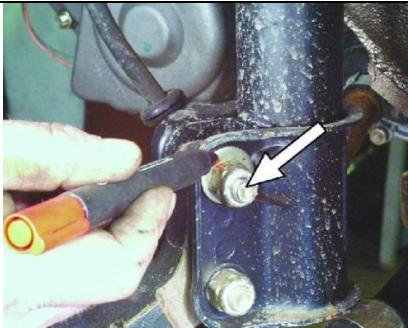
Набір ключів гайкових
010	Слюсарна	<p>Нанести мітку положення ексцентрика верхнього болта відносно скоби амортизаційної стійки для збереження попереднього регулювання.</p>

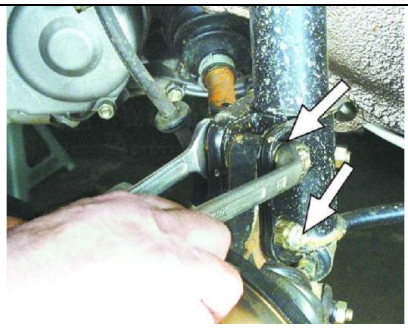
010	Слюсарна	<p>Відкрутити дві гайки та витягнути обидва болти кріплення амортизаційної стійки.</p>

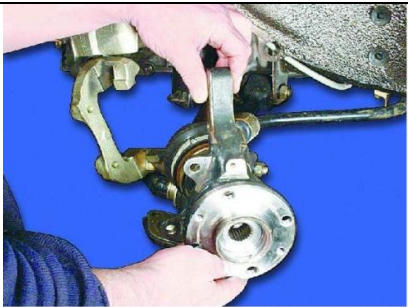
015	Слюсарна	<p>Вивести вушко поворотного кулака зі скоби амортизаційної стійки.</p>

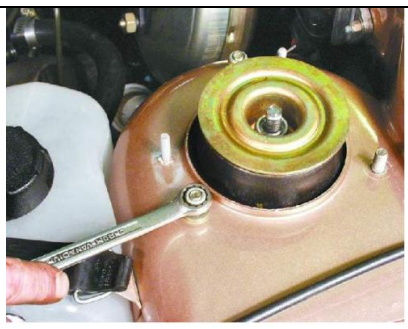
Набір ключів гайкових, набір шупів, викрутка плоска, монтировка
015	Слюсарна	<p>Відкрутити три гайки, якими верхня опора амортизаційної стійки закріплена до кузова автомобіля.</p>

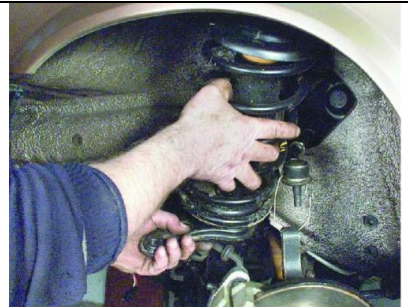
015	Слюсарна	<p>Вийняти амортизаційну стійку вниз через колісну нішу автомобіля.</p>

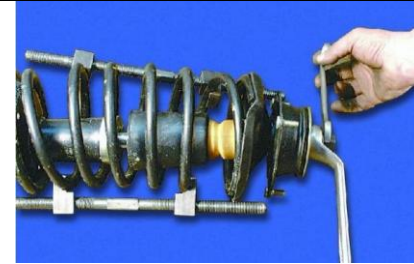
Відкрутити гайку кріплення верхньої опори стійки, утримуючи шток амортизатора за лиски другим ключем, щоб запобігти його провертанню.

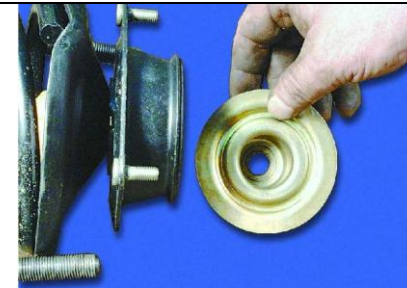
Зняти обмежувач ходу зі стяжного пристрою пружини.

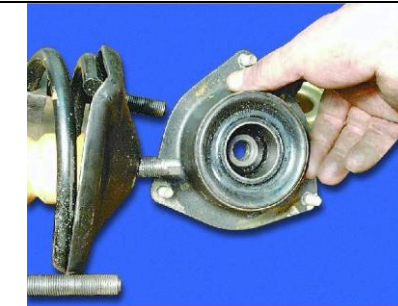
Демонтувати верхню опору амортизаційної стійки разом з опорним підшипником.

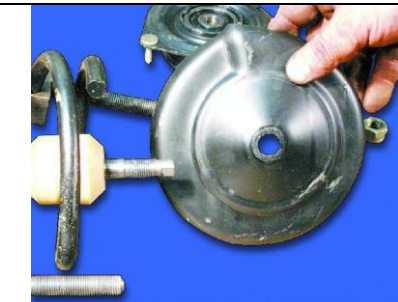
Зняти верхню чашку пружини амортизаційної стійки.

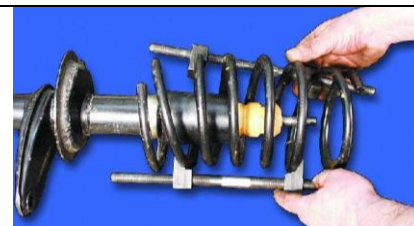
Обережно зняти пружину зі стійки, не допускаючи її різкого розтиснення або зміщення.

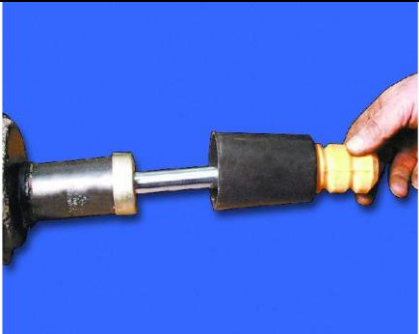
<p>Зняти буфер ходу стиснення разом із захисним кожухом амортизаційної стійки.</p>

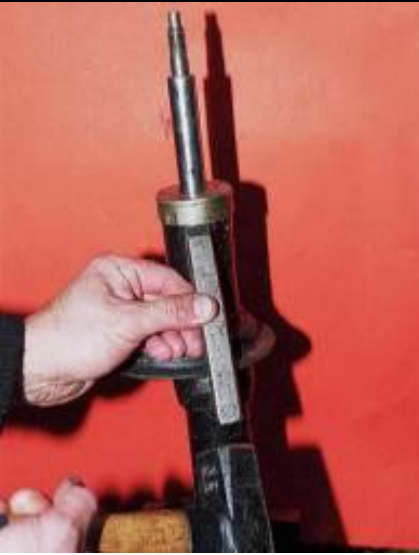
025	<p>Відкручування штока телескопічної стійки За допомогою зубила акуратно збити опору буфера ходу стиснення.</p>

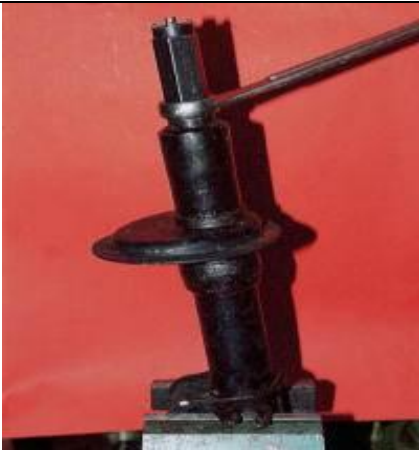
Набір ключів гайкових, Солідолонагнітач
	<p>Спеціальним ключем відкрити гайку корпусу амортизаційної стійки.</p>

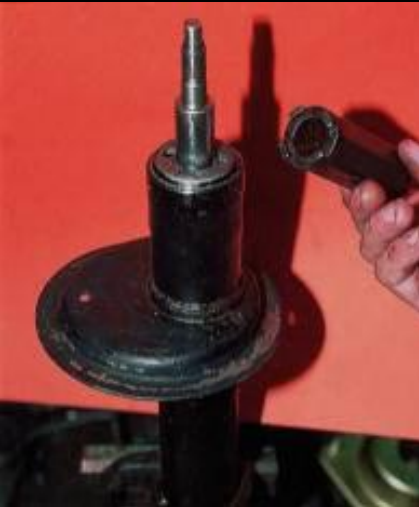
<p>Для виконання операції використати спеціальний ключ, призначений для відкручування гайки корпусу амортизаційної стійки.</p>

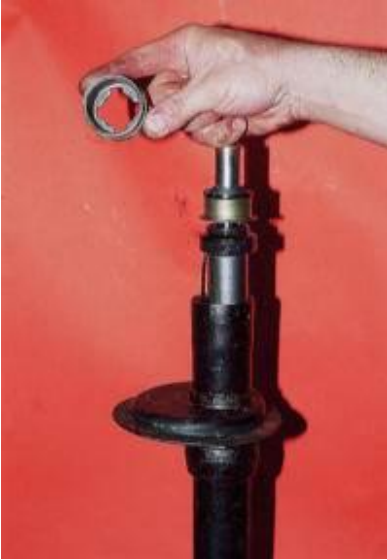
030	Слюсарна	<p>Зняти гайку корпусу стійки та вийняти шток разом із робочим циліндром.</p>

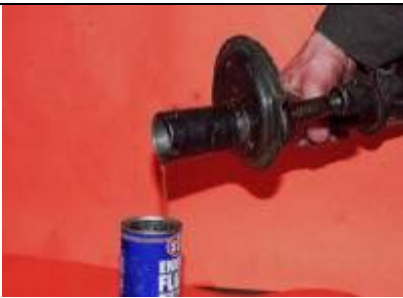
<p>Стенд для регулювання форсунок універсальний, набір ключів</p>
		<p>Злити амортизаційну рідину з корпусу телескопічної стійки.</p>

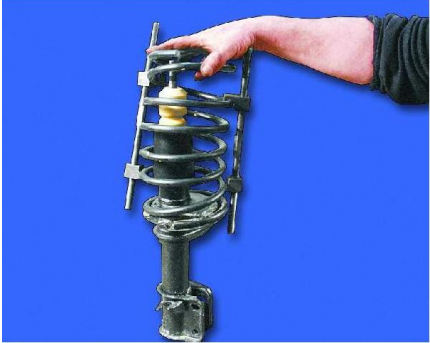
035	Слюсарна	<p>Складання телескопічної стійки автомобіля</p> <p>Установити пружину таким чином, щоб кінець її нижнього витка щільно спирався на виступ нижньої чашки.</p>

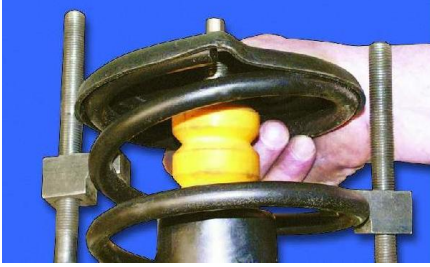
<p>Установити верхню чашку так, щоб її виступ надійно впирався в кінець верхнього витка пружини.</p>

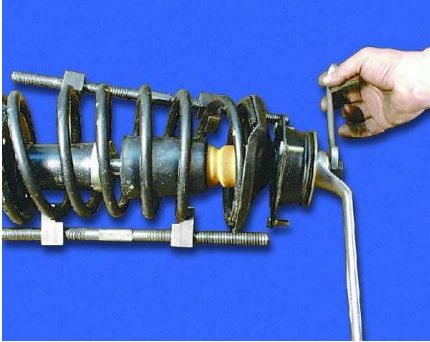
<p>Установити верхню опору стійки разом з обмежувачем ходу стиснення та затягнути гайку її кріплення моментом 67,0–82,0 Н·м, утримуючи шток амортизатора за лиски другим ключем від провертання.</p>
