**ЗАВДАННЯ
НА КВАЛІФІКАЦІЙНУ РОБОТУ**

1. Тема роботи **Обґрунтування заходів з організації дорожнього руху щодо
підвищення безпеки руху на автошляхах**

Досліджувана ділянка автомобільної дороги Н-18 Івано-Франківськ – Бучач – Тернопіль у межах с. Струсів протяжністю близько 1,5 км зі складними геометричними параметрами (затяжний спуск до 5,5%, криві малого радіуса, обмежена видимість).

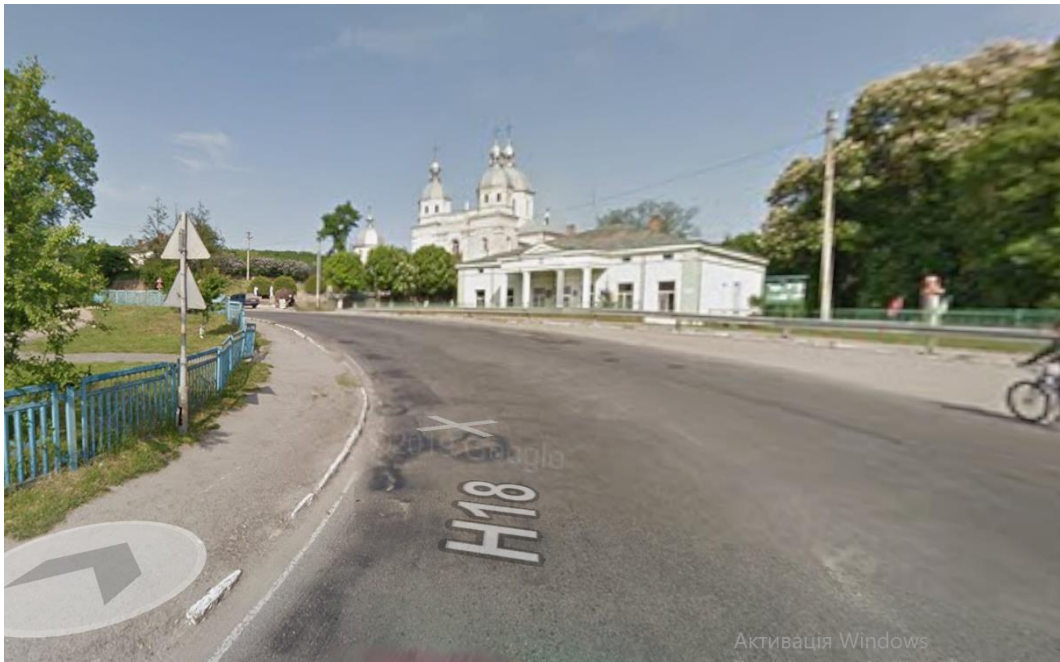
Рисунок 1.3 – Візуальний огляд обмеження видимості на кривій в плані (район історичної забудови с. Струсів).

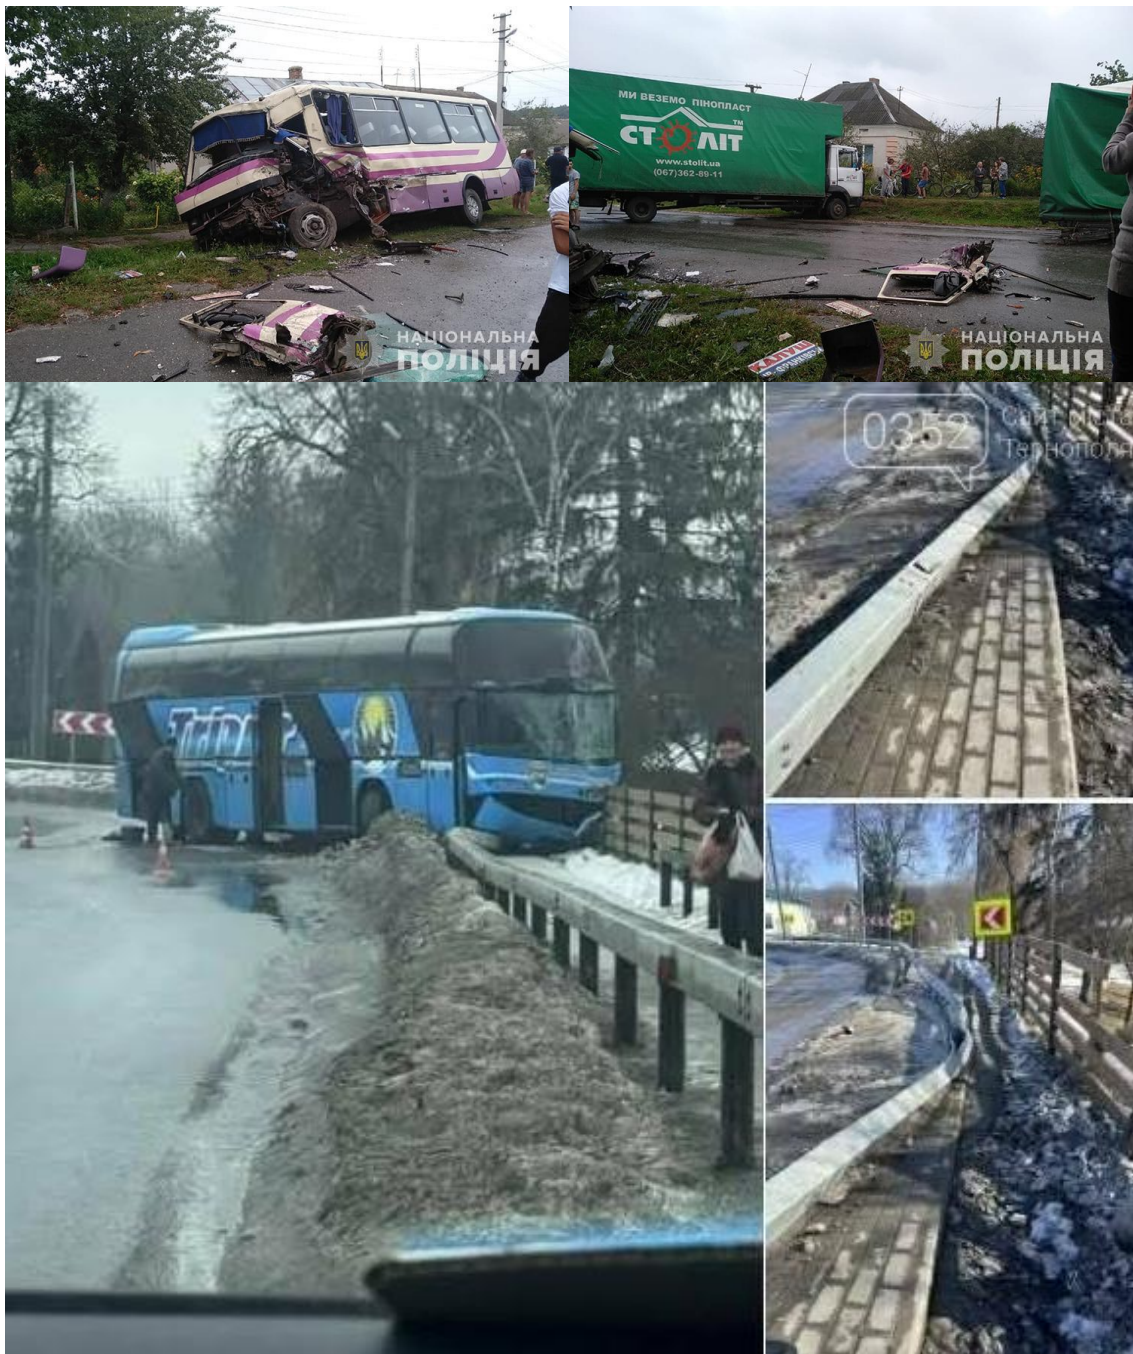
Рисунок 1.5 – Приклади наслідків дорожньо-транспортних пригод у с. Струсів

Типовим прикладом є масштабні аварії за участю важкої спецтехніки чи вантажних автомобілів, які рухаються на спуск у напрямку мосту. Через затяжний характер спуску та велику вагу машини відбувається критичний перегрів робочої гальмівної системи. Некерована багатотонна машина на великій швидкості входить у крутий поворот серпантину, де під дією відцентрової сили втрачає стійкість, зносить металеве бар'єрне огороження та перекидається на бік, повністю блокуючи рух автошляхом.

Характерні випадки часто виникають із вантажними автомобілями з напівпричепами (автопоїздами). Під час проходження крутого вигину дороги біля підніжжя скельного масиву в умовах вологого покриття або ожеледиці, задню вісь напівпричепа починає зносити на смугу зустрічного руху під дією бокових сил. Внаслідок цього відбувається неконтрольоване складання автопоїзда (ефект «ножиць»), виїзд на зустрічну смугу та зіткнення з транспортними засобами, що рухаються на підйом з боку мосту.

Неодноразово фіксувалися ДТП за участю легкового транспорту безпосередньо на повороті біля будівлі костелу святого Антонія. Водії, перевищуючи безпечну швидкість на спуску, через обмежену геометрією виробок та споруд видимість занадто пізно помічають транспортні засоби, що гальмують попереду перед звуженням мосту або здійснюють маневр лівого повороту в житлову забудову села. Це призводить до виникнення аварійних ситуацій за типом «ланцюгової реакції».

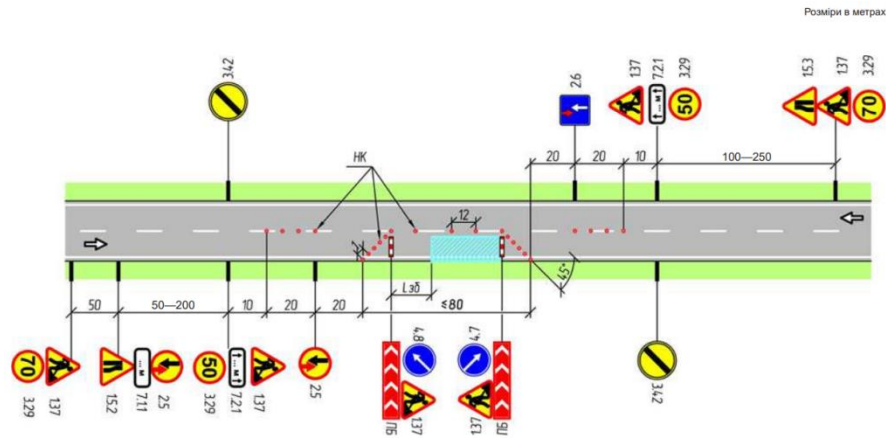
Рисунок 3.1 – Схема розстановки тимчасових технічних засобів організації дорожнього руху в місці виконання дорожніх робіт

- За 150-250 метрів до початку зони звуження встановлюються знаки 1.37 «Дорожні роботи» та 1.26 «Двосап сторонній рух».
- Впроваджується ступеневе обмеження швидкості за допомогою серії знаків 3.29: спочатку 70 км/год, потім 50 км/год, і безпосередньо перед робочою зоною – 30 км/год. Враховуючи поздовжній ухил схилу, це дозволяє водіям вантажівок завчасно перети на понижені передачі та стабілізувати гальмівну систему.
- Зона безпосереднього відгородження виділяється за допомогою конусів, напрямних віх або бар'єрів із сигнальними ліхтарями червоного кольору, які працюють у миготливому режимі в темну пору доби.

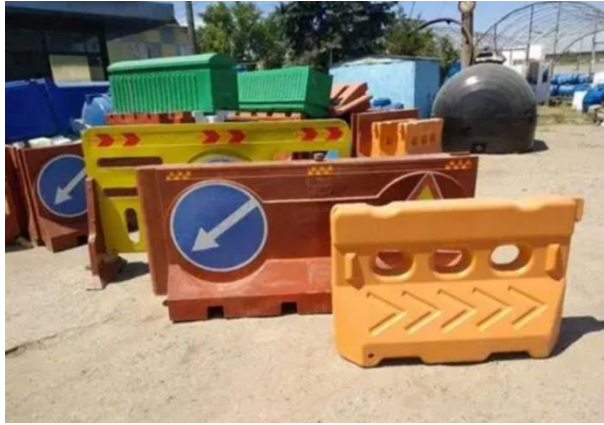
Рисунок 3.2 – Спеціалізовані пластикові водоналивні бар'єри та напрямні блоки для огородження місць проведення дорожніх робіт

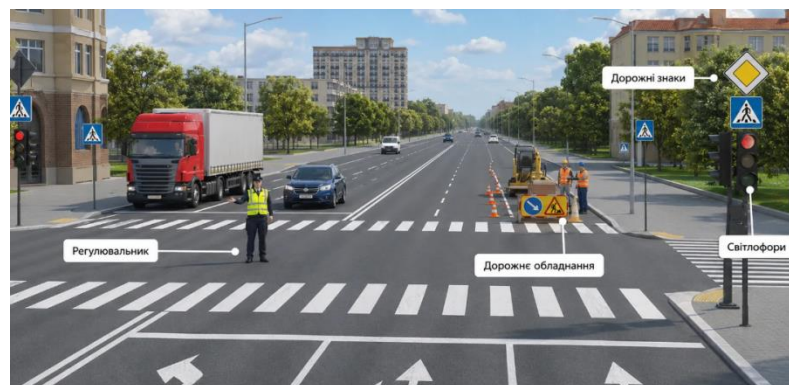
Рисунок 3.3 – Комплексне застосування технічних засобів організації руху, захисного обладнання та сигналізації у місці проведення робіт
