ПОЯСНЮВАЛЬНА ЗАПИСКА
до кваліфікаційної роботи

на тему: **«Дослідження напружено-деформівного стану залізобетонного надпідвального перекриття після зміни режиму завантаження»**

1. Тема проекту (роботи) Дослідження напружено-деформівного стану залізобетонного надпідвального перекриття після зміни режиму завантаження

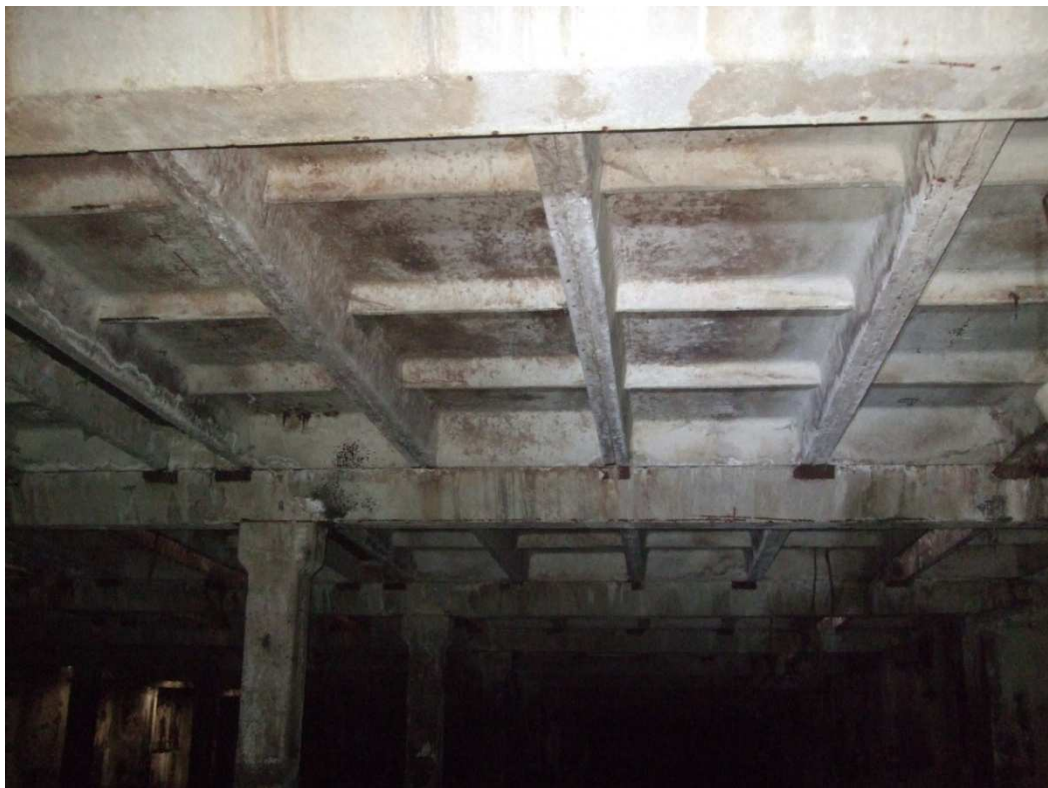
Рисунок 2.6 – Загальний вигляд збірного залізобетонного надпідвального перекриття

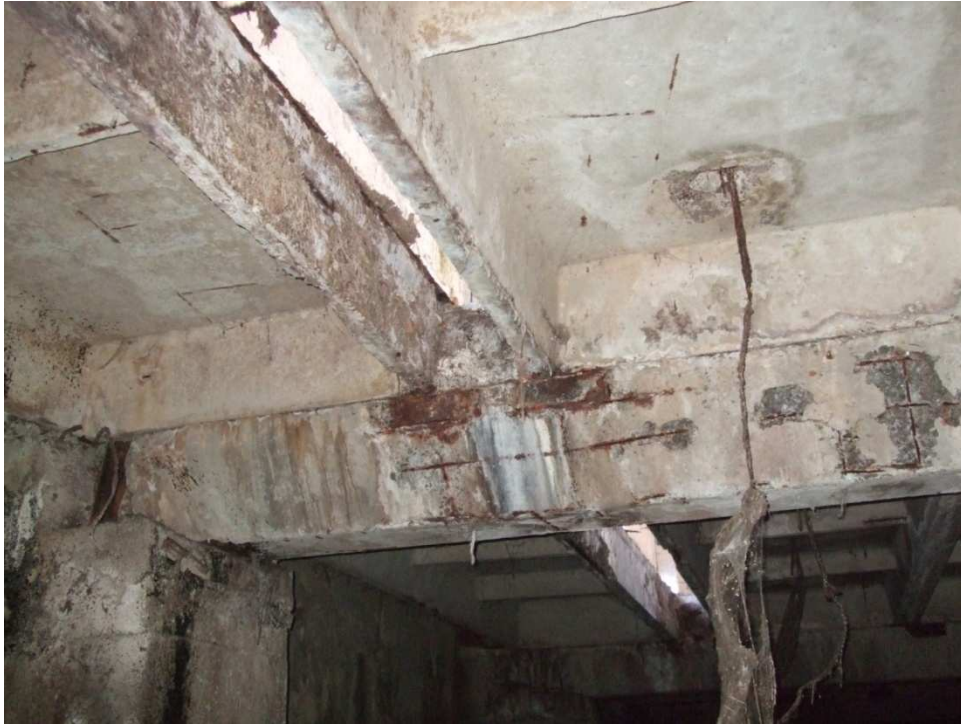
Рисунок 2.7 – Відшарування захисного шару бетону, що супроводжується корозією конструктивного армування в збірному залізобетонному ригелі перекриття в місці отворів для стікання гною

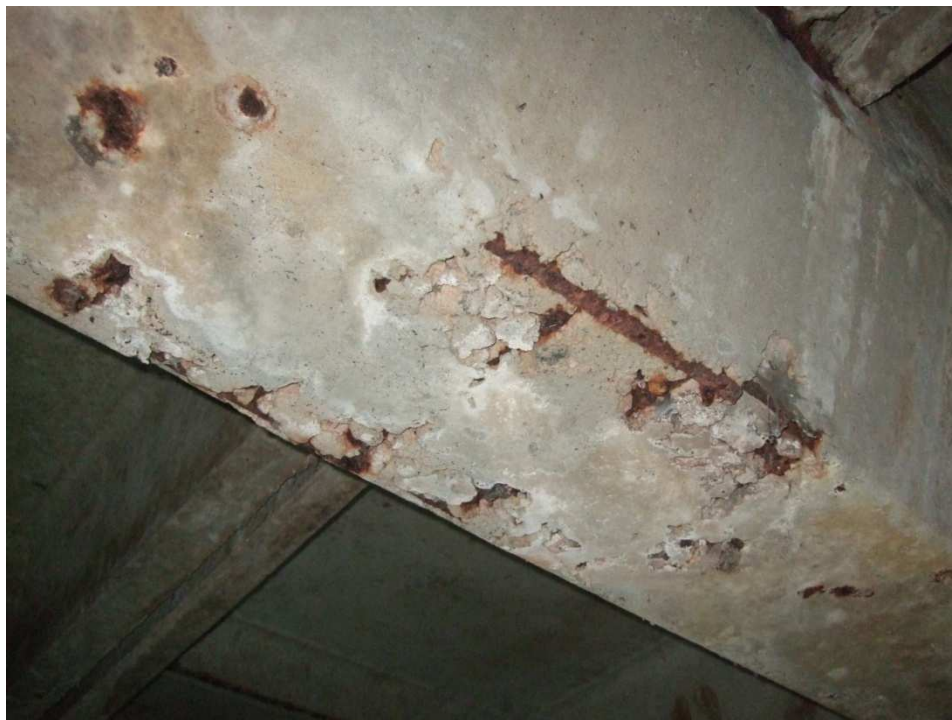
Рисунок 2.8 – Ознаки корозії конструктивного та робочого армування в порах та раковинах, що утворились в результаті недостатнього вібрування бетонної суміші на етапі виготовлення збірному залізобетонного ригеля перекриття

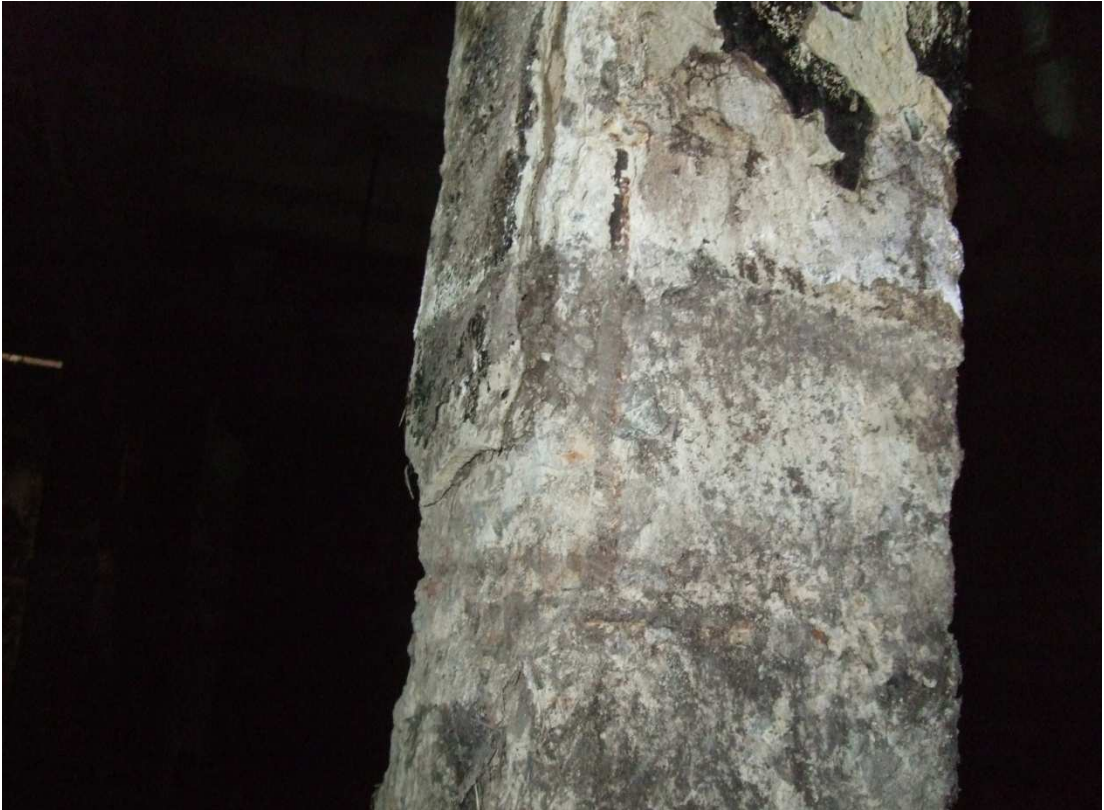
Рисунок 2.9 – Корозія бетону та робочого армування до 18% поперечного перерізу в збірній залізобетонній колоні К«Б-8»

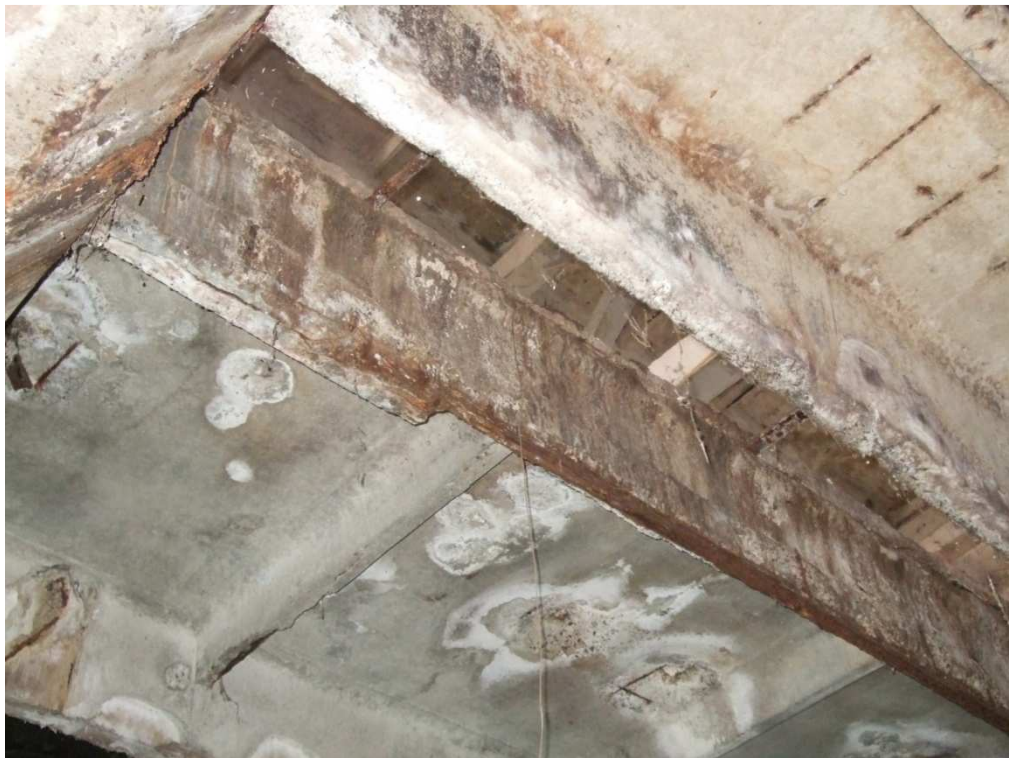
Рисунок 2.10 – Збірна залізобетонна ребриста плита надпідвального перекриття ПЗ2, що містить втрату поперечного перерізу робочого армування до 30%

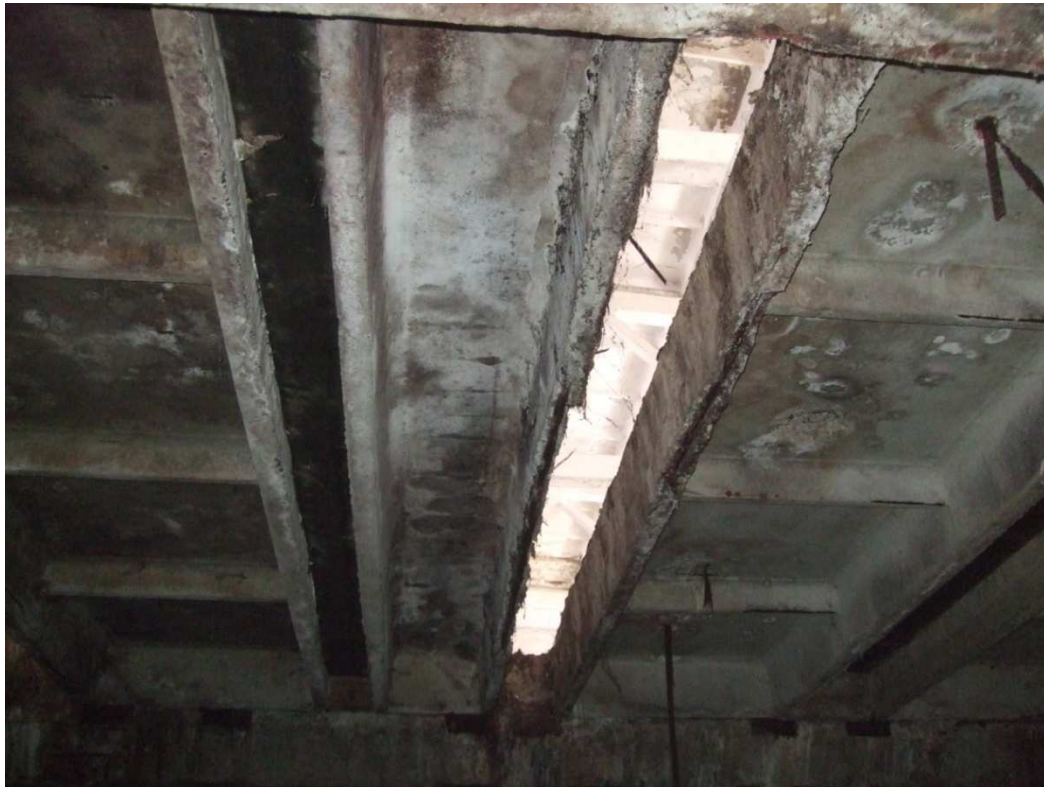
Рисунок 2.11 – Збірна залізобетонна ребриста плита надпідвального перекриття П29, що містить втрату поперечного перерізу робочого армування до 50%

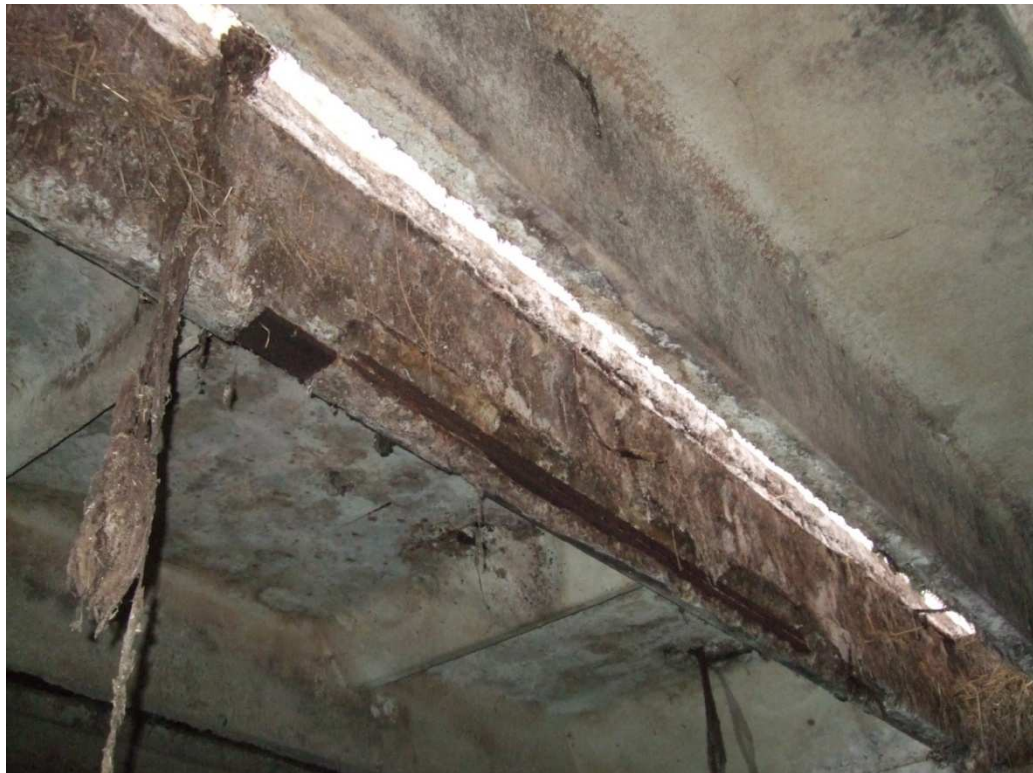
Рисунок 2.12 – Збірна залізобетонна ребриста плита надпідвального перекриття П75, що містить втрату поперечного перерізу робочого армування до 25%

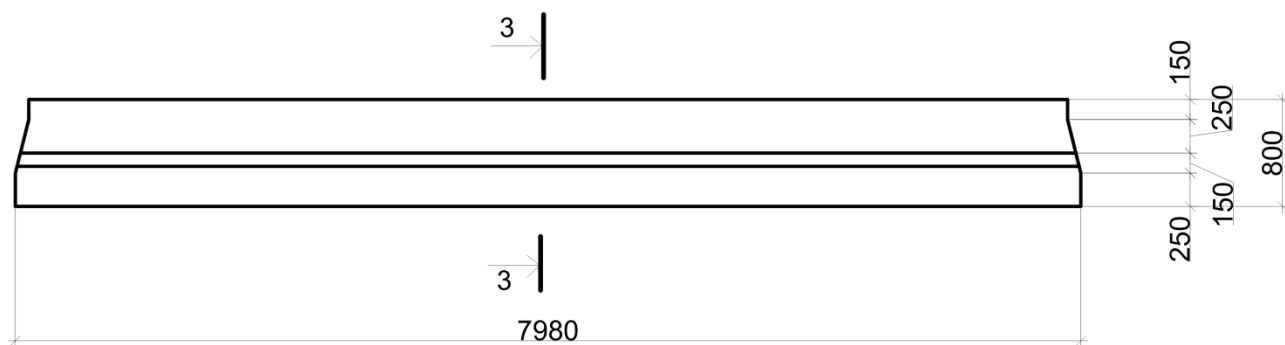
Розріз 2-2

Інструментальні дослідження збірною залізобетонного надпідвального перекриття та збірних залізобетонних колон підвального поверху будівлі корівника №4 під літ. "Д-1" проводились Науково-випробувальною лабораторією «Будівельних матеріалів, виробів та конструкцій» Тернопільського національного технічного університету ім. Івана Пулюя. Дослідження будівельних конструкцій проводилось на ділянках, що були обрані в процесі попереднього візуального огляду. Для дослідження армування та визначення кубкової міцності бетону було обрано шість збірних залізобетонних колон, шість збірних залізобетонних ригелів та шість збірних залізобетонних ребристих плит надпідвального перекриття. В кожній із конструкцій виконували дослідження армування магнітним методом. Результати дослідження армування колон, ригелів та плит перекриття наведені на рис. 2.13, 2.14 та 2.15.

Рисунок 2.13 – Поперечний переріз збірної залізобетонної колони та її армування

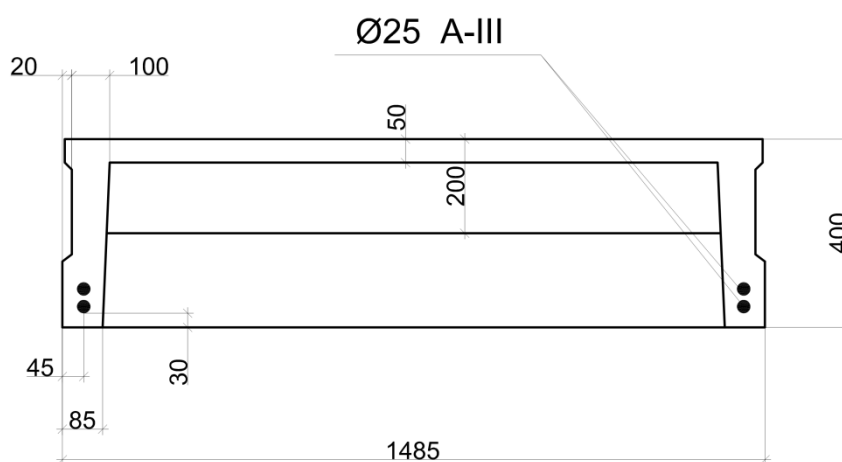
Розріз 4-4

Рисунок 2.15 – Збірна залізобетонна ребриста плита та її армування

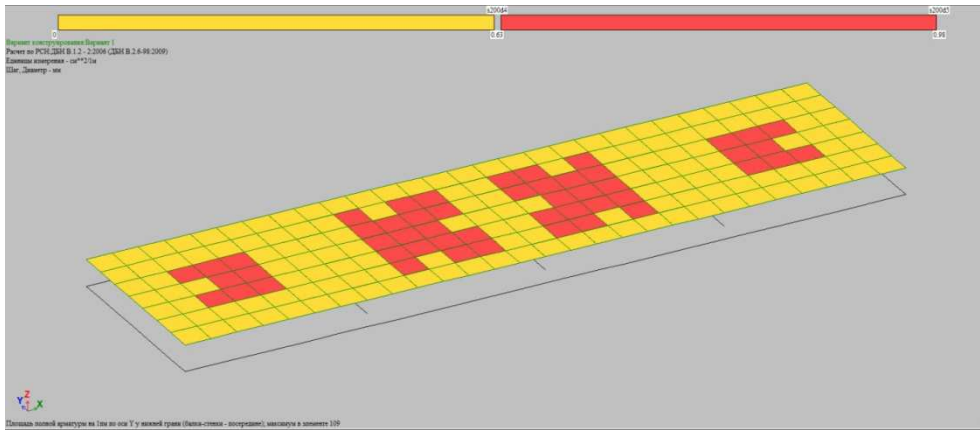
Рисунок 3.3 – Критичні напруження по осі Y в полиці збірної залізобетонної ребристої плити надпідвального перекриття при навантаженні $1,35 \text{ т/м}^2$

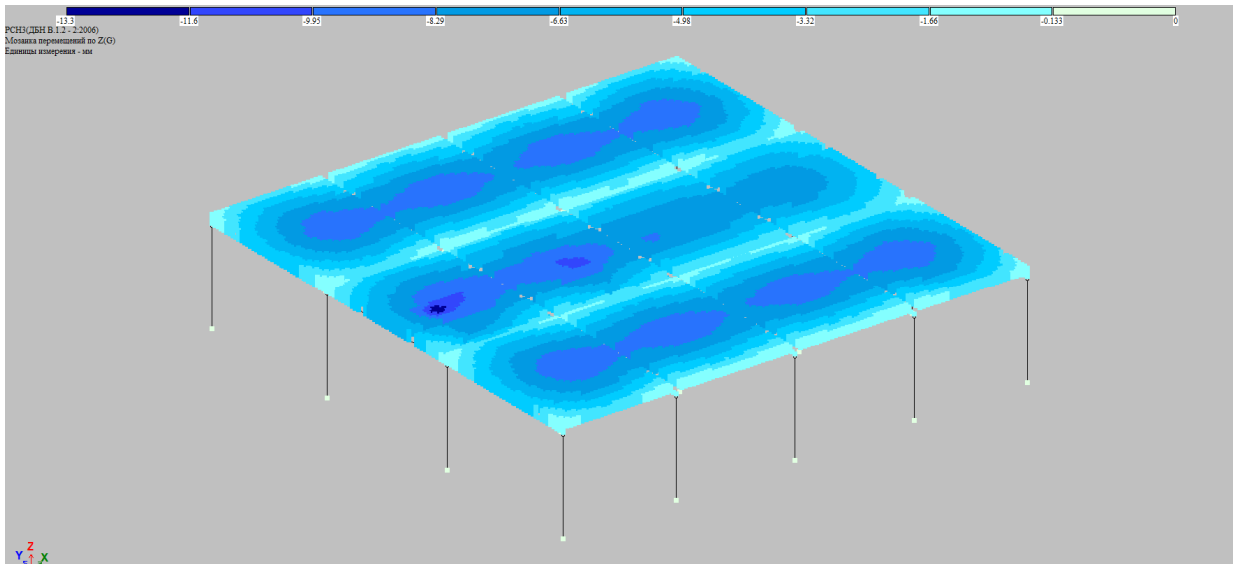
Рисунок 3.9 – Ізополя прогинів з врахуванням навантаження від техніки

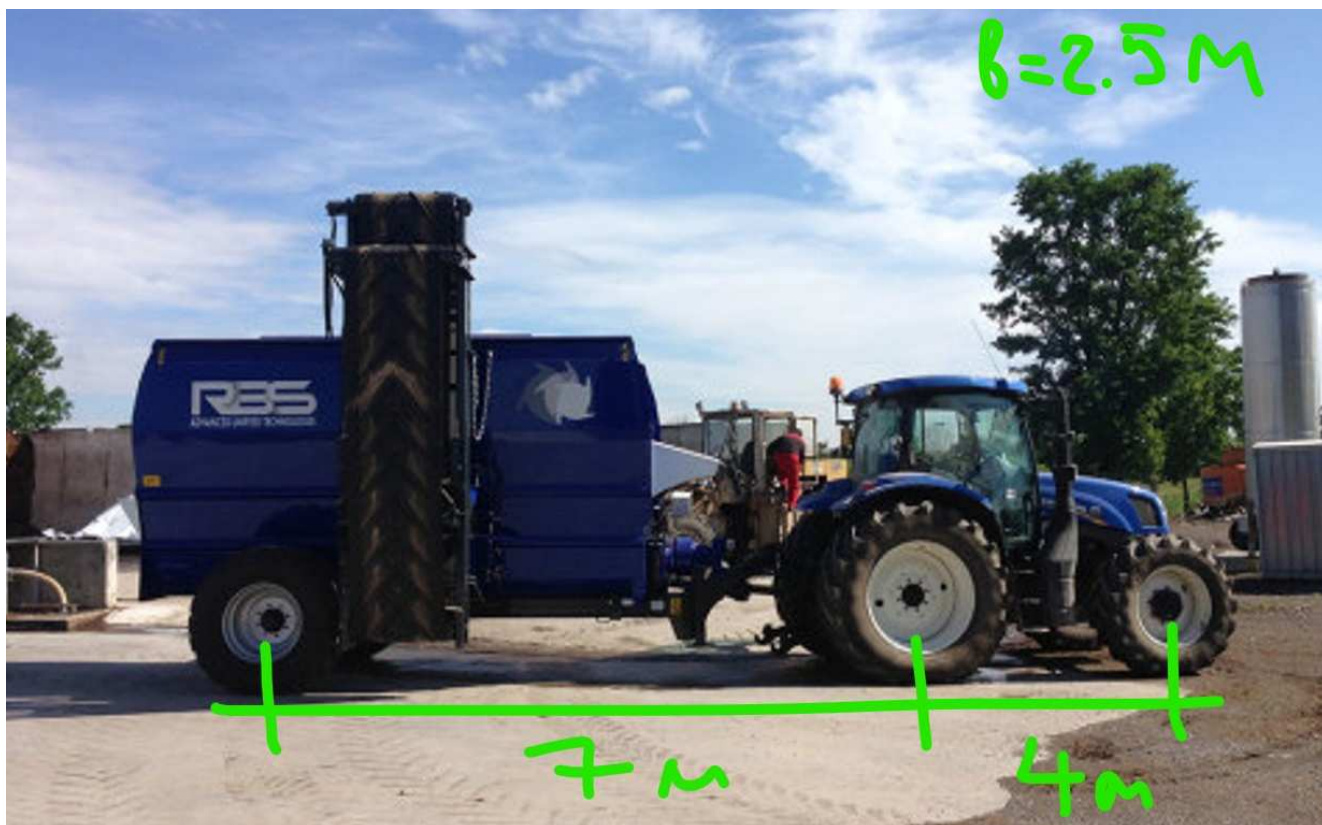
В розрахунку прийнято наступні розміри техніки, що наведені на рис. 3.11. Навантаження від трактора ділилося 40% / 60% (перед / зад), навантаження від міксера з монокормом ділилося 30% / 70% (трактор / міксер).

Рисунок 3.11 – Геометричні розміри між осями рухомих механізмів, що будуть рухатись по збірному залізобетонному перекритті

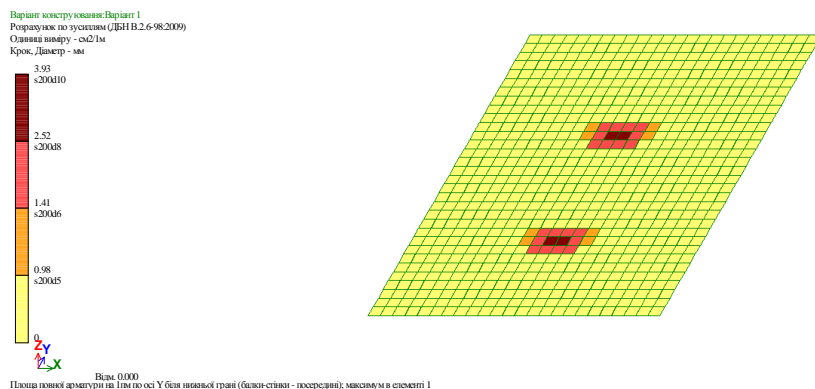
Рисунок 3.44 – Необхідне армування нижньої сітки розподільчої плити

Отже, згідно розрахунку для сприйняття навантажень, що задані на рис. 3.1, необхідно по верх існуючого збірного залізобетонного надпідвального перекриття будівлі корівника №4 під літ. «Д-1» влаштувати розподільчу монолітну залізобетонну плиту товщиною 140 мм, з бетону класу С25/30, армовану двома сітками вічком 200×200 мм з арматури класу А 400С діаметром 10 мм.
