**РОЗВИТОК НАУКИ ПРО МАТЕРІАЛИ:
ВІД ПЛАНЕТАРНОГО ДО
НАНОРОЗМІРНОГО**

Марушак Павло Орестович

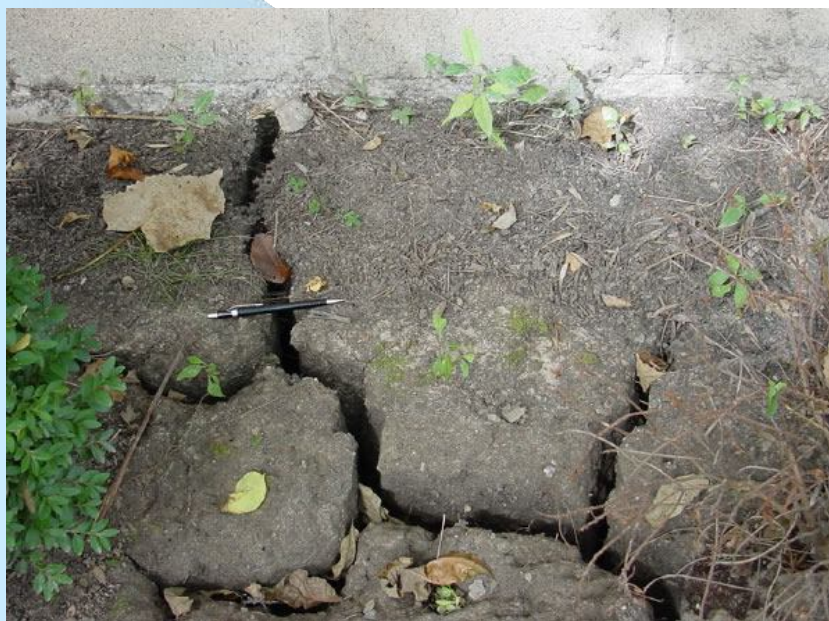
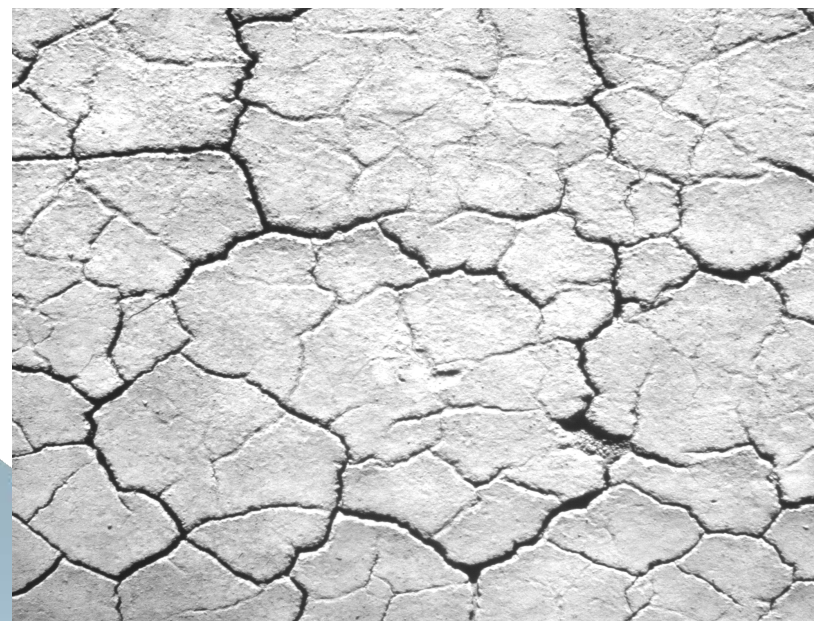
Картини розтріскування та фрагментації ґрунту

Розтріскування ґрунту та глини

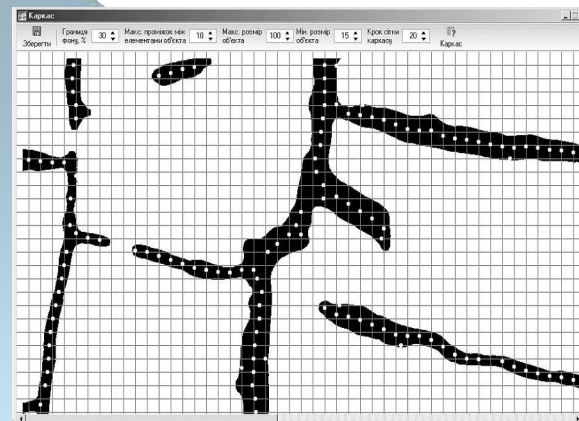
фрагмент накладання каркасної сітки із
визначенням вузлових точок.

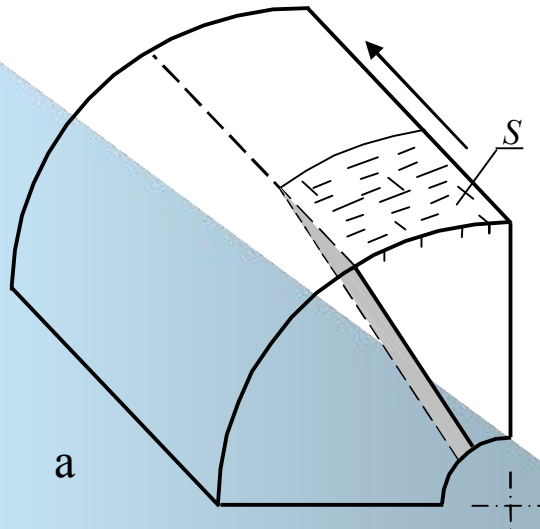
Корозійно-втомних пошкодження

Схема аналізованого темплету: а – розподіл довжин тріщин, б – кількісний розподіл тріщин

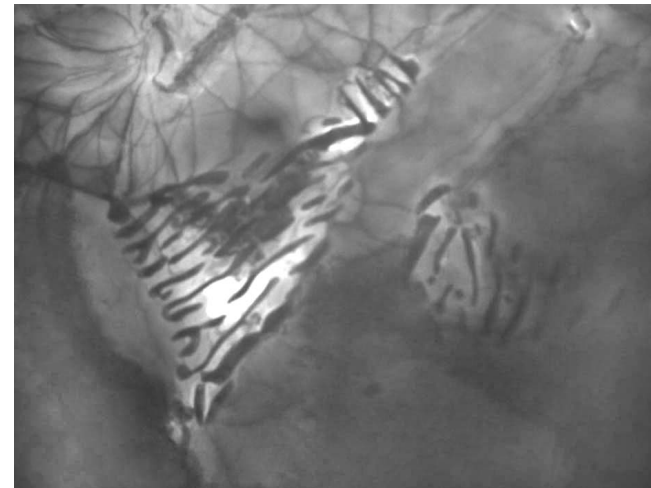
Перлітне зерно

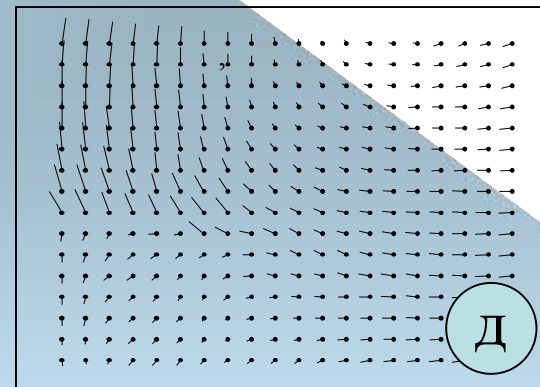
Визначення векторів переміщень в околі тріщиноподібних дефектів

Фотозображення тріщин та відповідні їм вектори переміщень для тріщин довжиною 4 мм, 7,1 мм, та 12 мм
