ДОСЛІДЖЕННЯ ПОШКОДЖЕННЯ ПОВЕРХНЕВОГО ШАРУ ЕЛЕМЕНТІВ КОНСТРУКЦІЙ ГТД ПРИ ТЕРМОЦИКЛІЧНОМУ НАВАНТАЖЕННІ ДО І ПІСЛЯ ПОЯВИ ТРІЩИН ТЕРМІЧНОЇ ВТОМИ

Л.В. Кравчук, К.П. Буйських, С.Г. Киселевська, Є.О. Задворний,
А.Ю. Лебедин

Інститут проблем міцності ім. Г.С.Писаренка НАН України, Україна

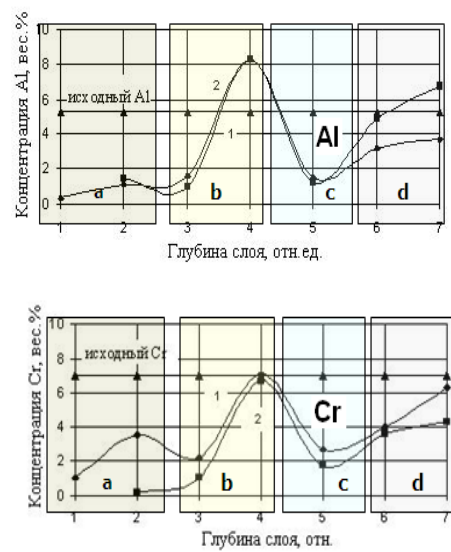
Рис. 3. Дослідження елементного складу в усті тріщин: 1 – тріщина з довжиною 1,71 мм; 2 – тріщина з довжиною 3,97 мм; а – зовнішній шар; б – внутрішній шар; с – шар збіднений γ' - фазою; д – матриця

Досліджувалася мікроструктура і елементний склад на двох тріщинах у кожній з трьох зон: усті, середній частині і вершині. На рис. 3 показаний характерний приклад дослідження елементного складу в усті двох тріщин. У зовнішньому і внутрішньому корозійному шарі зменшується вміст Ni. Вміст Cr, Al також зменшується в зовнішньому корозійному шарі, але збільшується у внутрішньому корозійному шарі. Характер змін концентрації кисню цілком закономірний - за рахунок оксидів Ni і Cr його кількість в корозійному шарі максимальна і дорівнює нулю в освітленій зоні і матриці. Помітно більша кількість кисню спостерігається на берегах довшої тріщини, що пояснюється знаходженням цієї тріщини на клиновидному зразку в зоні з більш високими температурами.
