А.М. Сліпчук¹, канд. техн. наук, доц.; Р.С. Яким², докт. техн. наук, проф.

ПІДВИЩЕННЯ ЯКОСТІ ВСТАВНОГО ПОРОДОРУЙНІВНОГО ОСНАЩЕННЯ ШАРОШОК ТРИШАРОШКОВИХ БУРОВИХ ДОЛІТ

QUALITY IMPROVEMENT OF INSERT-TYPE ROCK BREAKING CUTTERS OF BORING TOOL MACHINERY OF THREE CUTTERS DRILLING BIT

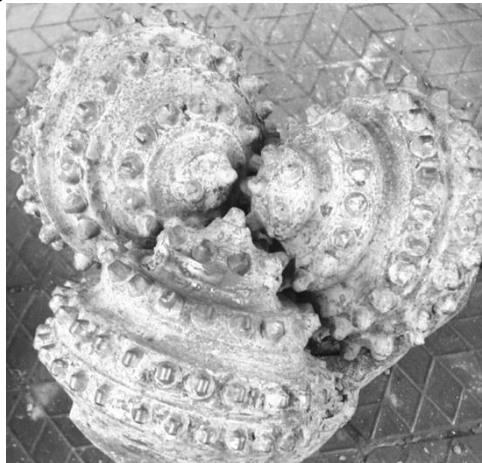
Рис. 1 Загальний вигляд вставного породоруйнівного оснащення відпрацьованого тришарошкового бурового долота

Аналізом характеру відпрацювання та втрати працездатності вставного породоруйнівного оснащення встановлено факти розхитування, прокручування зубків навколо власної осі й зміна орієнтації їхньої вражаючої частини, виламування та випадання твердосплавних зубків.

Аналізом характеру пошкоджень поверхонь отворів виявлені сліди від дії сил стиску що виникають вздовж осі зубка при втисненні його в породу вибою. Також виявлено сліди деформації від дії згину на зубок залежно від орієнтації його ковзання по вибою. Фіксували й притирання, фреттинг-корозію, пошкодження локальних ділянок стінок отворів спричинені прокручуванням зубка навколо своєї осі в отворі вінця шарошки.
